(2) 水質汚濁

①水質汚濁の概況

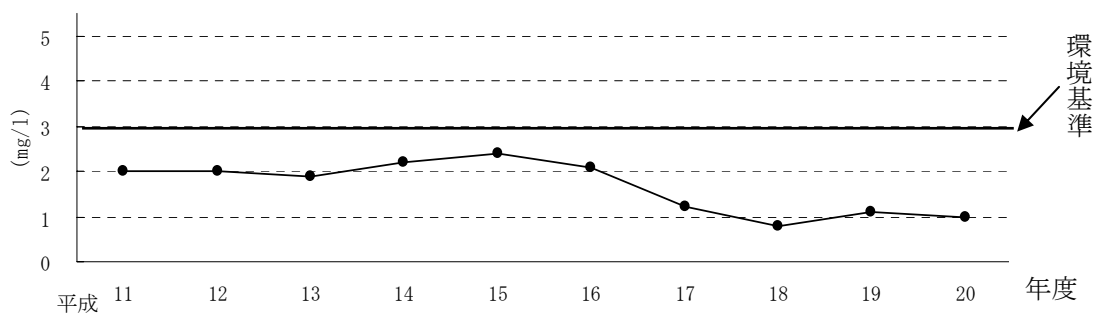
図3-2-9 新川橋地点におけるBOD値経年変化

年度	平成11	12	13	14	15	16	17	18	19	20
BOD(75%値)	2.0	2.0	1.9	2.2	2.4	2.1	1.2	0.8	1.1	1.0

平成20年度のBOD（75%値）は、環境基準点の新川橋地点で1.0mg/lと環境基準3mg/lを達成しています。

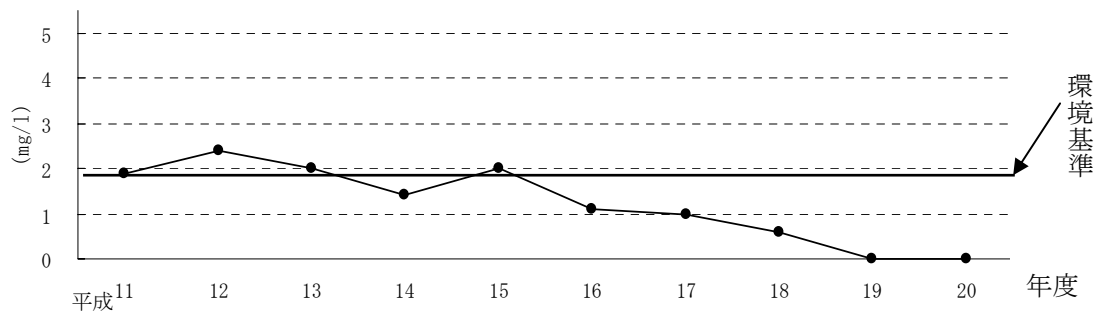
図3-2-13 丹頂橋地点におけるBOD値経年変化

年度	平成11	12	13	14	15	16	17	18	19	20
BOD(75%値)	1.9	2.4	2.0	1.4	2.0	1.1	1.0	0.6	<0.5	<0.5

平成20年度のBOD（75%値）は、環境基準点の阿寒川橋地点で0.5mg/l未満（環境基準1mg/l）、丹頂橋地点で0.5mg/l未満（環境基準2mg/l）、大楽毛橋地点で0.5mg/l未満（環境基準3mg/l）と3地点とも環境基準を達成しています。

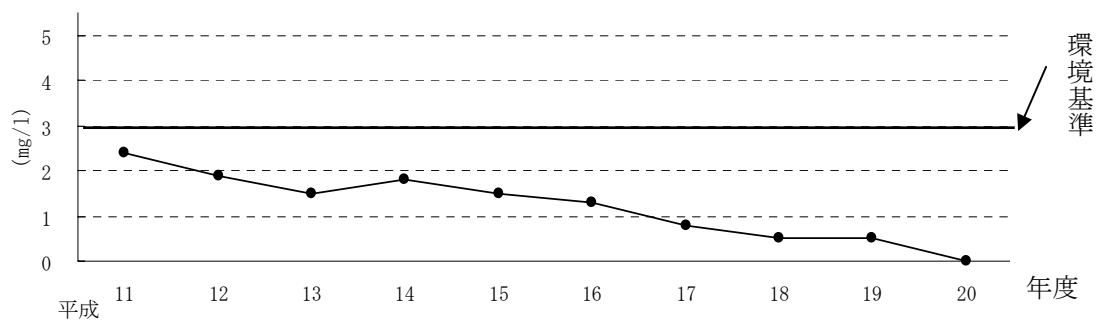
図3-2-14 大楽毛橋地点におけるBOD値経年変化

年度	平成11	12	13	14	15	16	17	18	19	20
BOD(75%値)	2.4	1.9	1.5	1.8	1.5	1.3	0.8	0.5	0.5	<0.5
