春採湖レポート2013

春採湖調査会

A 春採湖の水質 (元北海道立釧路水産試験場研究員 角田 富男)

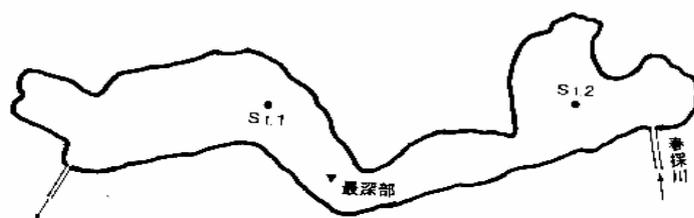
付図. 春採湖の水質調査地点

春採湖の水質は、環境基準点の St. 1 と St. 2 (付図参照) の 2 地点の表層水(観測は湖面から -0.5m 層)を毎年 4 月から 11 月まで各月 1 回(計 8 回)調査し、その結果を 2 地点の平均値で表しています。平成 25 年度の結果について、この 2 基準点における主な調査項目の年間の平均値を表 1 に、2 基準点における年間の水質項目の月別の変動状況を図 1 に示します。

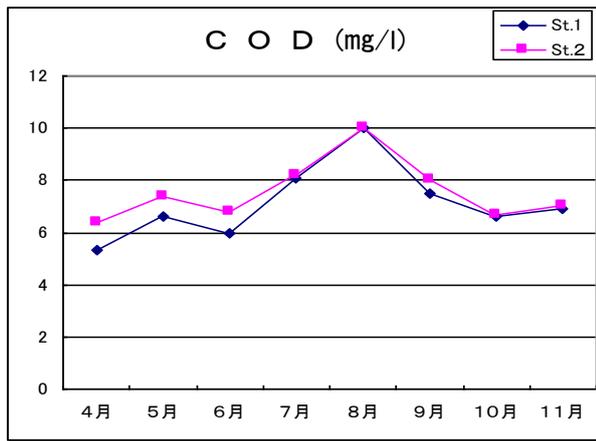
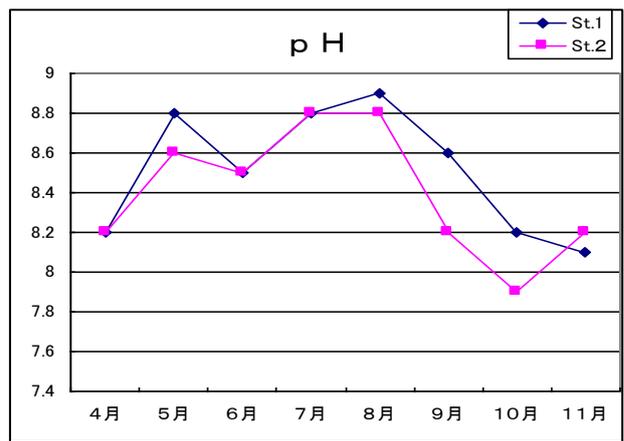
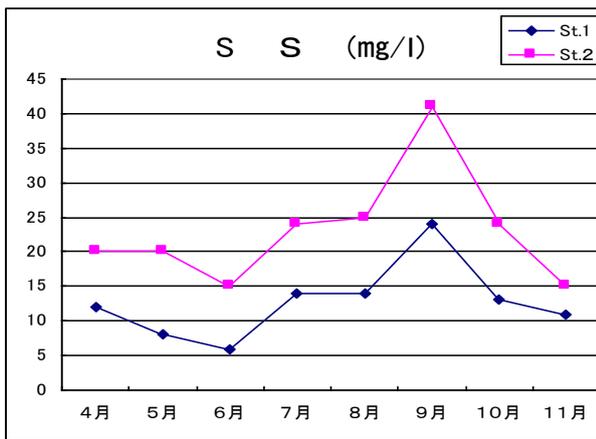
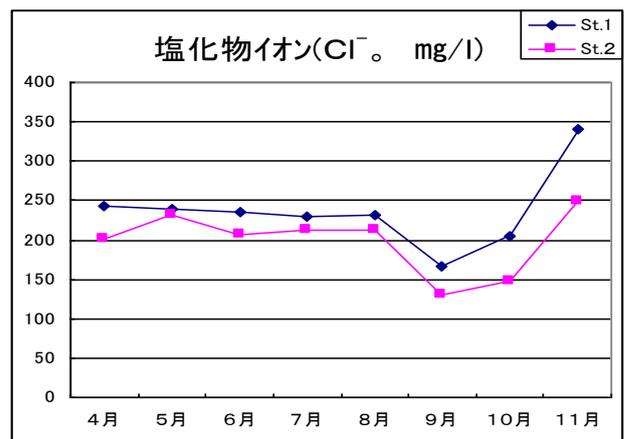
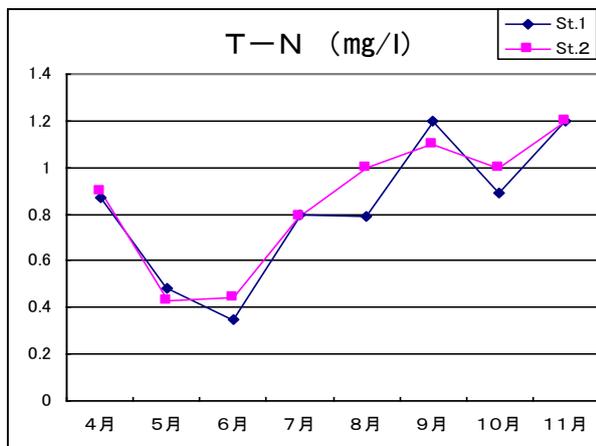
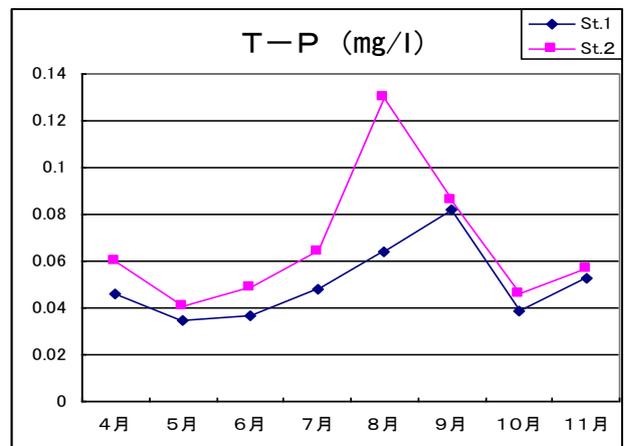
図1. 表層水の水質

表 1 のとおり、水質汚濁の指標とされる COD(化学的酸素要求量)の 25 年の平均値は 7.4mg/ℓ、COD の 75% 値(表 1 の※印参照)は 7.8mg/ℓで、前年までと同様に基準値の 5mg/ℓ以下には達しませんでした。なお前年の COD の平均値 7.1mg/ℓと比べてやや上昇しましたが、COD の 75% 値は前年の 7.7mg/ℓとほぼ同値でした。月別では図 1 のとおり、COD は 2 地点とも春から夏にかけて高くなり、水温の低下する初冬季に向かって下降する傾向を示しました。これまでの長年の調査結果から、春採湖の COD は主に光合成活動(炭酸同化作用)による植物プランクトンの増殖に起因しています。例年春の融冰雪以後から水温の上昇する 6 月頃に最も光合成活動が旺盛になり、植物プランクトンが大増殖して COD も高まります。その後夏季には光合成による栄養塩類の消費などで COD も一時的に低下し、秋季に再び高くなる傾向を示すことが知られています。しかし 25 年は例年光合成活動が旺盛になる 6 月には 5 月よりむしろ低下しました。これは調査日(6 月 20 日)前の 6 月中旬が天候不順で日照時間が著しく低下したため、光合成活動が旺盛でありませんでした。栄養塩類の T-N(全窒素)や T-P(全リン)が少なく、光合成によって生産されるクロロフィル a(葉緑素の類)の上昇も小さかったことなどからも推察されます。7 月以降は栄養塩類が上昇し、光合成活動が旺盛になってクロロフィル a も増加し、その結果 COD も 8 月には 10 mg/ℓに達しました。この旺盛な光合成活動は 9 月まで続き、7~9 月には DO(溶存酸素)の飽和度も高まって 140~160% 台もの著しい過飽和状態を示しました。春採湖の COD には当面目標の暫定基準値(7 mg/ℓ以下)も設定されておりますが、25 年にその暫定基準値を下回った回数は St. 1 で 5 回、St. 2 で 4 回ありました。前年も St. 1 で 7 回、St. 2 で 4 回暫定基準値を下回りましたが、23 年以前は暫定基準値を下回することは極めて少なかったため、それと比較すると 25 年は前年と同様に著しく増えた状態(水質的な向上)は維持されました。

他の主要項目では pH が調査回数のなかで St. 1 で 4 回、St. 2 で 3 回環境基準値(6.5~8.5)を超えました(ただし pH は平均値を用いないため、1 回でも基準値を超えれば環境基準の適否としては否に当たる)。それ以外の項目では SS(懸濁物)の平均値が 18 mg/ℓで、基準値の 15 mg/ℓを超えました。しかしそのなかで湖南部域の St. 1 では平均値が mg/ℓで基準値を下回り、基準値を超えた観測回数は 1 回のみでした。これに対し湖奥の St. 2 の平均値が 23 mg/ℓと高く、観測回数でも 6 回超えました。DO、T-N、T-P の平均値はいずれも環境基準値内にありました。ただしそれらのなかで DO は全回とも基準値を達成しましたが T-N は St. 1、St. 2 とも 2 回基準値を超え、T-P は St. 2 で 1 回だけ基準値を超えました。なお環境基準にはないが塩分(Cl⁻。塩化物イオン。以下同)の 2 地点の平均値は 218 mg/ℓで前年と同値でした。

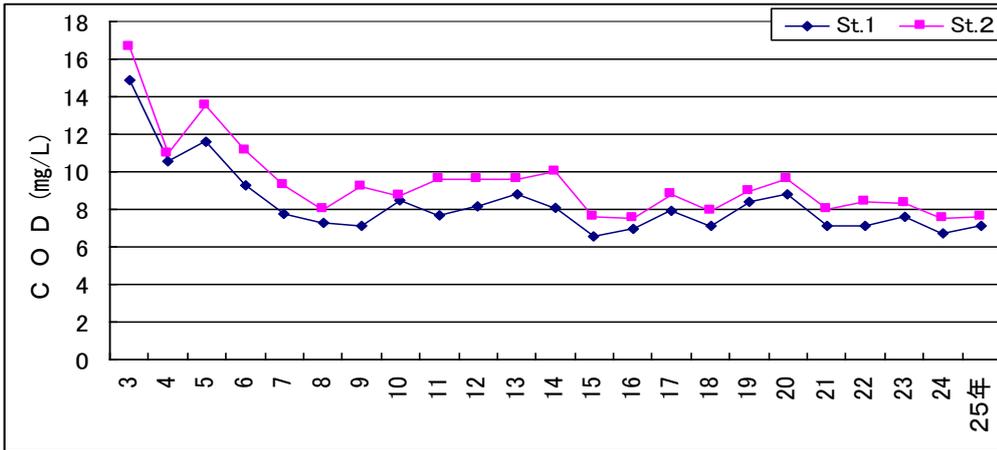
図2. 表層水のCODの経年変動

平成 3 年以降の St. 1 と St. 2 における表層水の年平均の COD の経年変動を図 2 に示しました。湖口の春採川に潮止め施設を平成 5 年に設置したことに依り、それまでの年変動の大きい高 COD 値が減少に転じ、平成 7 年以降は St. 2 でも 10 mg/ℓを超えることはなくなりました(14 年の St. 2 で 10 mg/ℓ)。その後 15 年に St. 1 で 6.6 mg/ℓ、St. 2 でも 7.6 mg/ℓまで低下し、過去最

低を記録しました。16年以降は20年まで若干ながら漸高の傾向が続きましたが、21年以降は再び低下の傾向を示し、24年には過去最低の15年とほぼ同値まで低下しました。25年は前年よりわずかながら上昇しましたが、それでも15年に近い水質状況にありました。

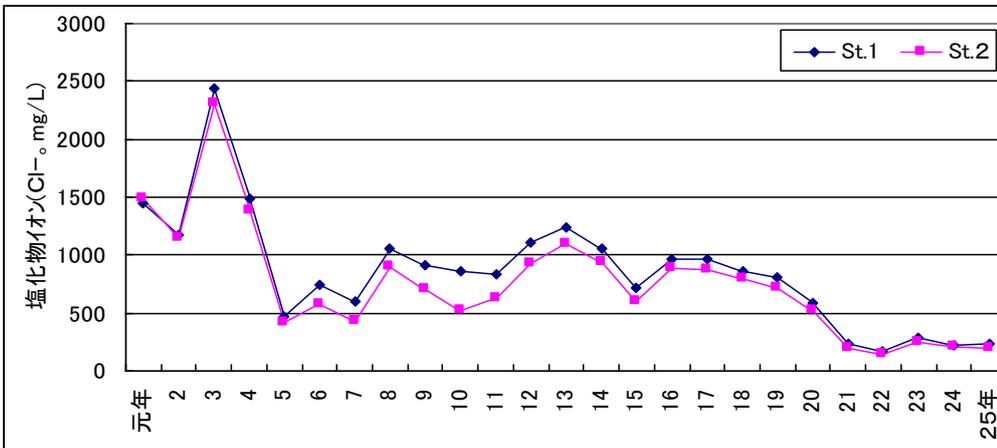
図3. 表層の塩分(塩化物イオン)の経年変動

図3に平成元年以降のSt. 1およびSt. 2における表層水の塩分濃度の経年変動を示しました。潮止め施設の設置前の平成4年までは1,000 mg/ℓ以上の高塩分で、しかも湖南部域のSt. 1と湖奥のSt. 2における差異は極めて小さく、表層は湖内全域ともほぼ同濃度でした。潮止め施設の完成した平成5年にはSt. 1、St. 2とも500 mg/ℓ程度まで急減したが、その後は13年まで変動を繰り返しながらも若干ながら増加傾向を示しました。ただしSt. 1と2の間に差異が認められ、湖奥のSt. 2で常に低い状況を呈し、逆流海水の影響が湖奥では弱まったことが推察されます。14年以降は概ね漸減傾向(降水量の多かった15年は急減)を示し、22年に過去最低(St. 1で191 mg/ℓ、St. 2で164 mg/ℓ)の塩分となりました。25年も前年と同様にほぼ22年値に近い低塩分でした。なお近年は新たな潮止め堰の完成とその適切な管理(潮位に対する堰高の調整)によって海水の逆流が抑制され、St. 1とSt. 2における塩分の差異が著しく小さくなって来ています。

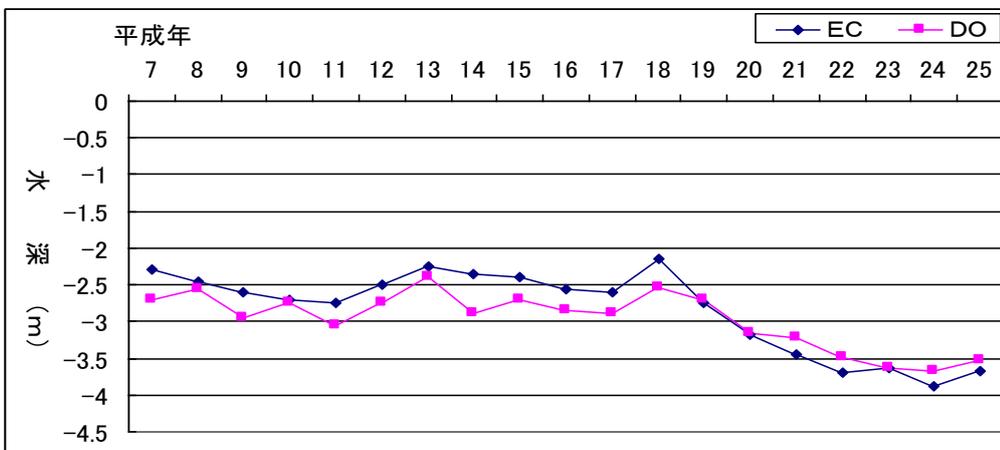
図4. EC・DOの躍層の経年変動

春採湖の中～底層には満潮時や高潮時に流入した海水が滞留し、著しい高塩水層が形成されています。その中～底層水は表層の淡水に比べて密度(比重)が大きいため、淡水層とはあまり混合しません。旧潮止め施設の設置以前の塩分濃度は水深2 m付近までの表層水で1,000mg/ℓ弱でしたが、それ以深になると急増し、底層に至ると10,000mg/ℓほどの高濃度で、外海水の塩分濃度(約18,000mg/ℓ)の60%程度の濃さを保っていました。また高塩水が滞留した底層には湖底の有機物の分解などから発生した硫化水素などが多量に溶存して無酸素状態となり、魚類などは生息出来ません。この底層水ではCODも400mg/ℓ前後と極めて高く、T-NやT-Pもそれぞれ20～50mg/ℓ、2～6 mg/ℓと著しい高濃度を示していました。そこで潮止め施設を設置して外海水の逆流を抑え、高酸素で低塩分の良好な水質の上層(淡水層)と下層(滞留塩水層)との境界となる塩分躍層の位置を下げて、年間を通して水深約3 m層まで淡水層とすることを目標にして来ました。塩分躍層は通常EC(電気伝導度)で測定します(淡水に比べて塩水の方が電気を良く通す)。春採湖の最深部におけるそのEC躍層(電気伝導度が急上昇する層)とDO躍層(DOが測定限界値である0.5mg/ℓ、すなわちほぼ無酸素状態に低下する層)について、旧潮止め施設設置後の平成7年からの測定値を図4に示しました。旧潮止め施設の設置以前はECおよびDOの両躍層とも2 m前後でしたが、施設の設置に依り50 cmほど低下して2.5 m前後で推移して来ました。21年に恒久的な新潮止め堰が完成しましたが、その21年に初めて目標値の3 mに達しました。その後も少しずつ低下を続け24年にはECで3.9m、DOで3.7mと過去最深を記録し、18年当時の2.5 m弱と比較して1.5 mほども低下し、良好な水質の層が水深4 m付近まで広がって来ました。25年は前年より若干ながら上昇しましたが、その要因としては外海水の逆流量が前年よりやや多かったことや、荒天で表～底層間の擾乱作用が多かったことなどが推察されました。

春採湖の平成25年の水質で特徴的だったのは、平年より降水量が多く、また日照時間が平年より短いなどの天候不順で植物プランクトンによる光合成活動が旺盛ではありませんでした。この傾向は24年とやや相似でしたが、平均のCOD値は7.4mg/lで前年よりやや上昇しました。ただし23年以前と比較すると依然低下の傾向は維持しています。また春採湖のSSは光合成活動によって生産される有機物に起因することが多いが、9月はSt.2においてクロロフィルaが少なかったにもかかわらず著しい高SS値が観測されました。これは台風接近に伴う記録的な集中豪雨に因る流入泥土の影響が特に湖奥で強く表れたと推察され、9月の湖奥のSt.2でSSが著しく高くなりました。ただし有機物量は増加しなかったためCODは高くなりませんでした。なお25年は降水量が平年より多かったが、塩分躍層は24年よりやや浅くなりました。これは荒天での表～底層の擾乱作用などの影響や、さらに外海水の逆流量が24年より多かったことも一因と推察されます。ただしそれでも3.5m以深の塩分躍層は維持され、湖面からの淡水層は23年と同程度でした。

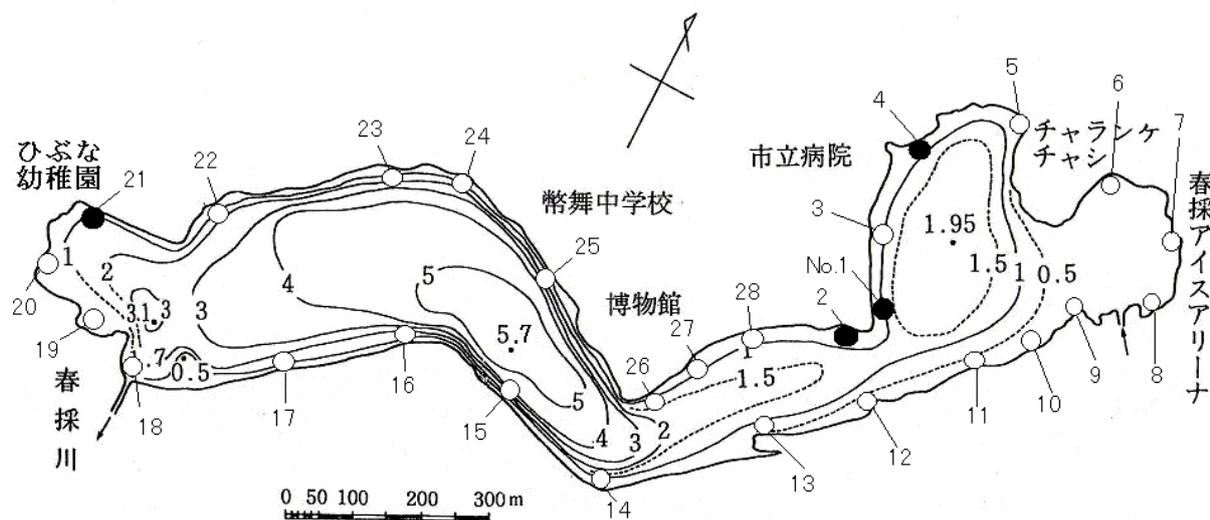
図 1. 2013 年 6 月 20 日に春採湖で実施したヒブナ・フナの産卵状況及び水草の生育状況の調査地点と結果。黒丸は産卵が確認された地点で、白丸は卵が認められなかった地点を示します。

- (1) 調査地点 28 地点のうち、卵を確認したのは No. 1、No. 2、No. 4 及び No. 21 の 4 地点のみでした。これは 2012 年と全く同様の結果でした。
- (2) 4 地点のうち、No. 21 を除く 3 地点の産卵巣 (卵を産み付ける物体) はいずれも人工水草でした。これも 2012 年と同様の結果でした。
- (3) 通常の産卵巣であるマツモに産卵が確認されたのは No. 21 のみでした。これも 2012 年と同様の結果でした。
- (4) それ以外の地点では天然の産卵巣として使用される可能性のある枯れヨシの根、ヤラメスゲの茎や根にさえも、最近では産卵をしていませんでした。
- (5) 以上のように、2012 年同様調査時において、湖岸一帯における沈水植物がほとんど生育しておらず、産卵巣として現在利用されているのは人工水草とわずかにマツモ 1 ヲ所であり、産卵環境は 2013 年も依然として悪化している状況でした。

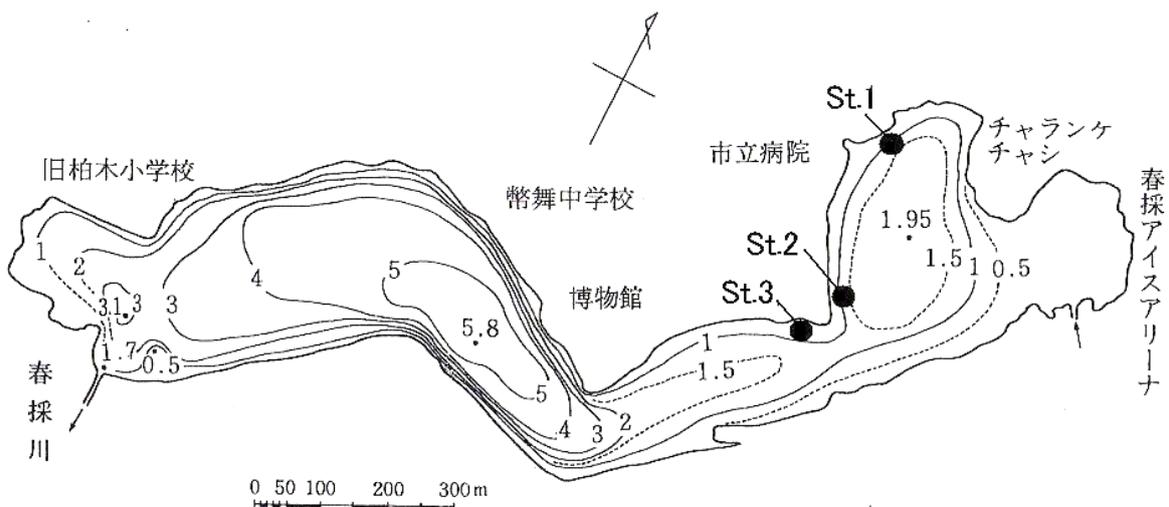
図2. 人工水草の設置場所 (St.1~St.3)。

6月6日に春採湖の湖岸の3箇所において、人工の産卵巣としてプラスチック製の人工水草を St. 1 に 80 本、St. 2 と St. 3 にそれぞれ 60 本、計 200 本を水面上に設置しました。6月11日に人工水草を水面下表層に沈め、数日おきに産卵状況を調査しました。結果は次のとおりです。

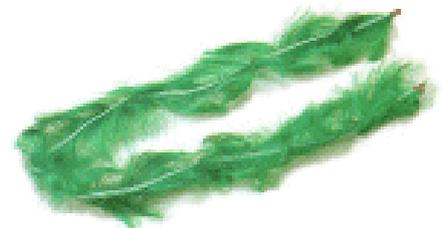
図3. 人工水草の形状。プラスチック製で、長さ1.5mのロープに針状の無数の糸を編み込んだもの。片側の糸の長さ10cm、全体で20cmの幅である。

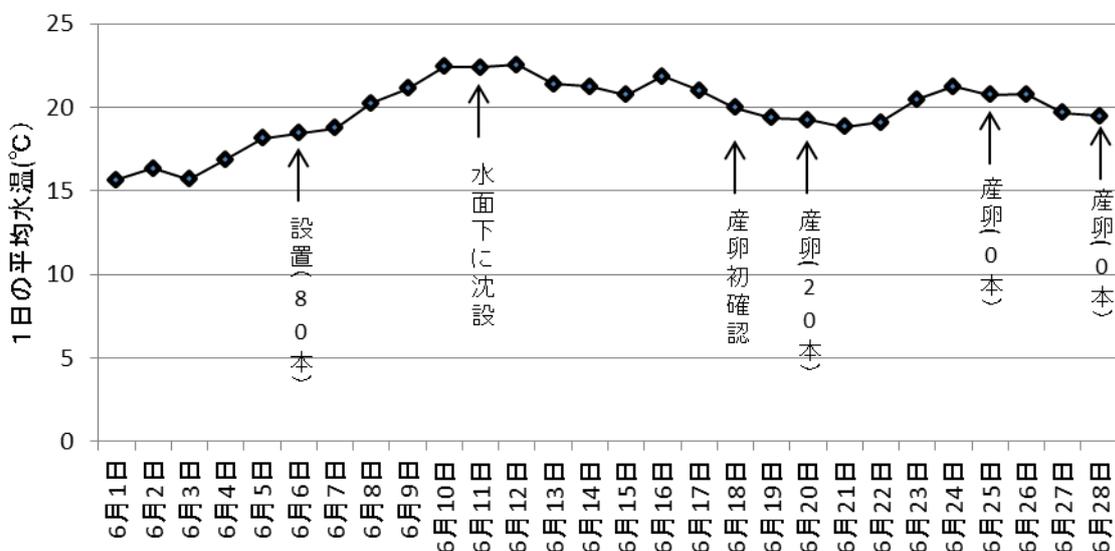
図4. St.1における水温変化と人工水草における産卵状況。

- (1) 6月18日にいずれの地点においても、最初の産卵が確認されました。
- (2) その後、6月20日にSt.1で20本、St.2で9本およびSt.3で5本、計34本で産卵が確認されました。25日にSt.1で0本、St.2で0本およびSt.3で3本の計3本、28日にSt.1で0本、St.2で0本およびSt.3で2本の計2本の産卵が確認されました。
- (3) 以上のことから、2013年は産卵期が6月中旬から下旬にかけてであることが分かりました。産卵のピークは6月20日前後であったと考えられます。
- (4) しかし、全体200本のうち、6月20日の産卵率（産卵確認本数／全体本数）は17%にすぎず、例年に比べて産卵は悪い状況でした。因みに2012年は23.5%でした。

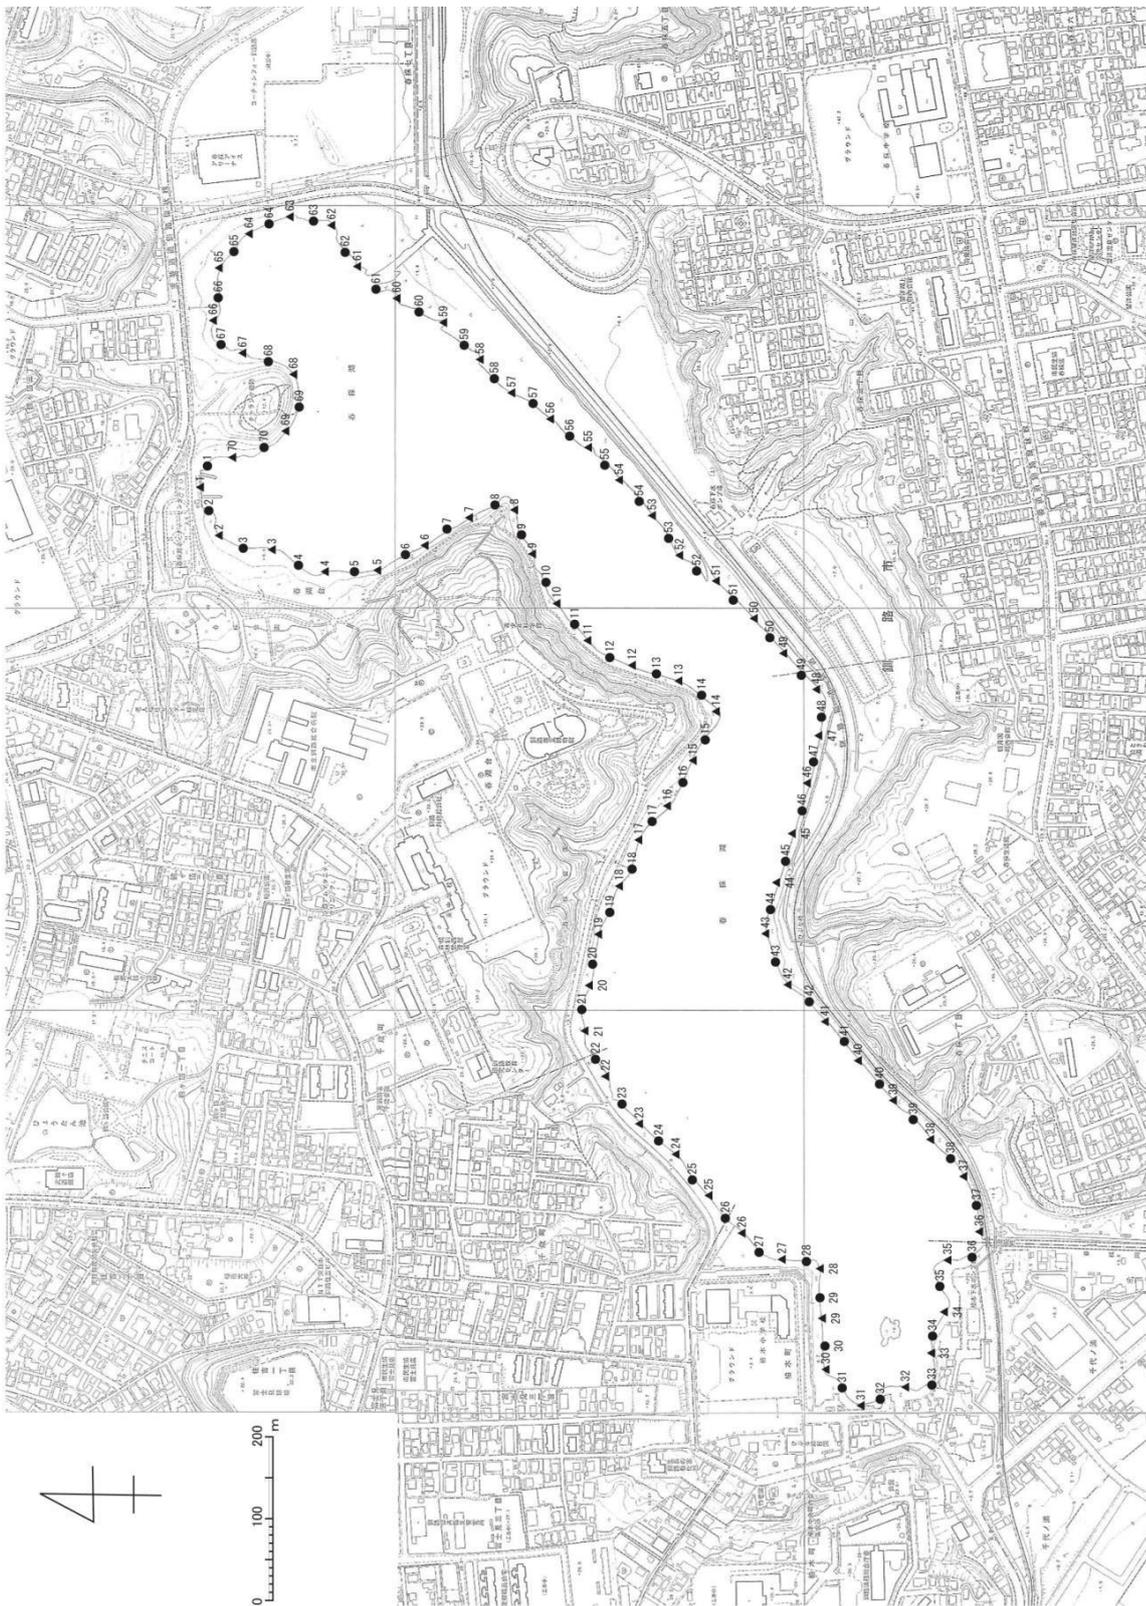
図1. 春採湖岸の捕獲地点(140 地点)

- ① 平成 18 年度から実施している湖岸約 30 メートル間隔の 140 地点において、6 月に例年通りの捕獲を行いました(図 1)。
- ② 9 月には平成 22 年の生息数推定で大きな値を示した春採湖北東部の湖岸 70 地点において捕獲を実施しました(図 2)。

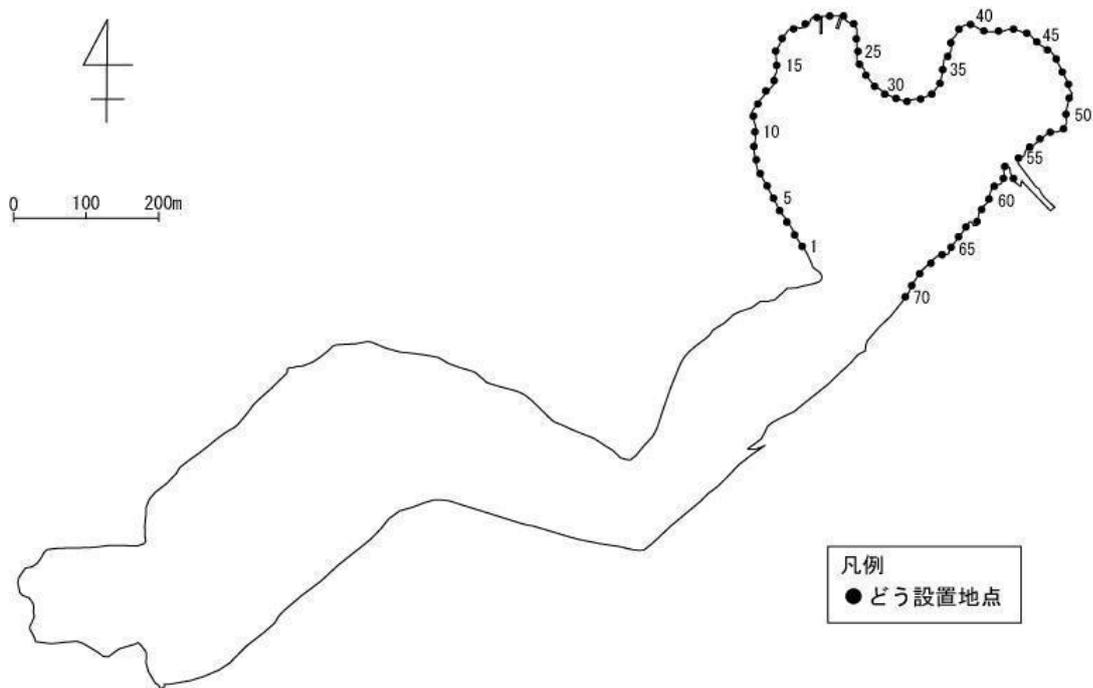
図2. 湖北東部の捕獲地点(70 地点)

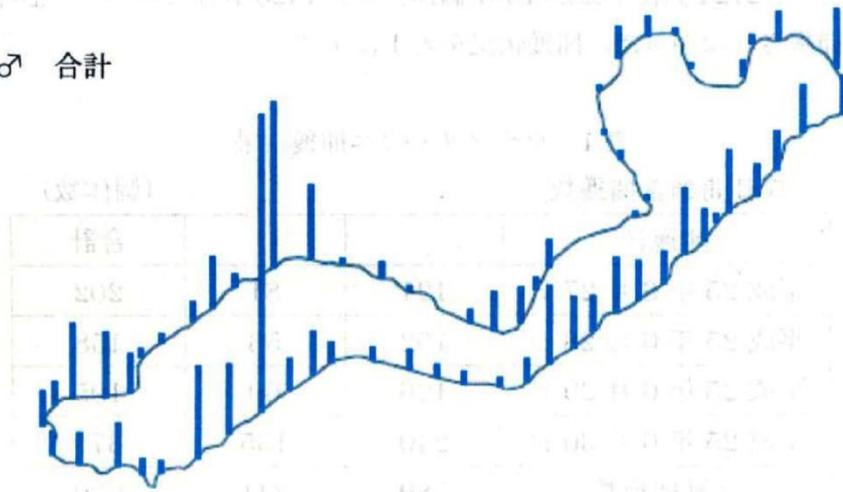
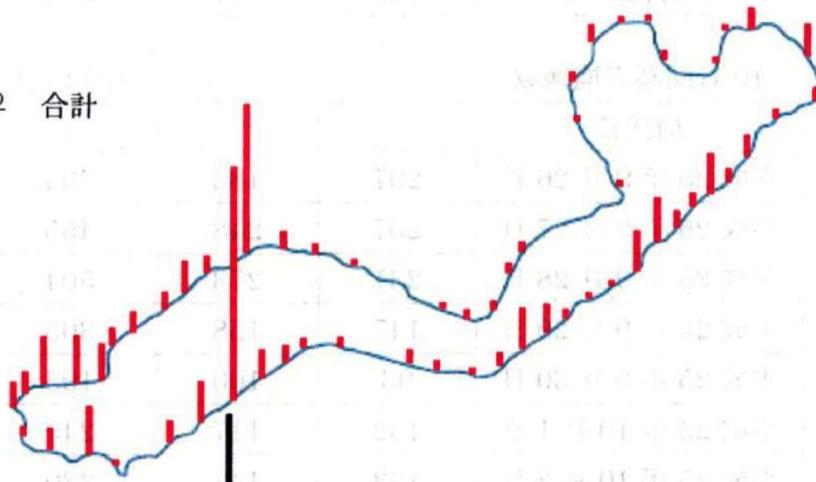
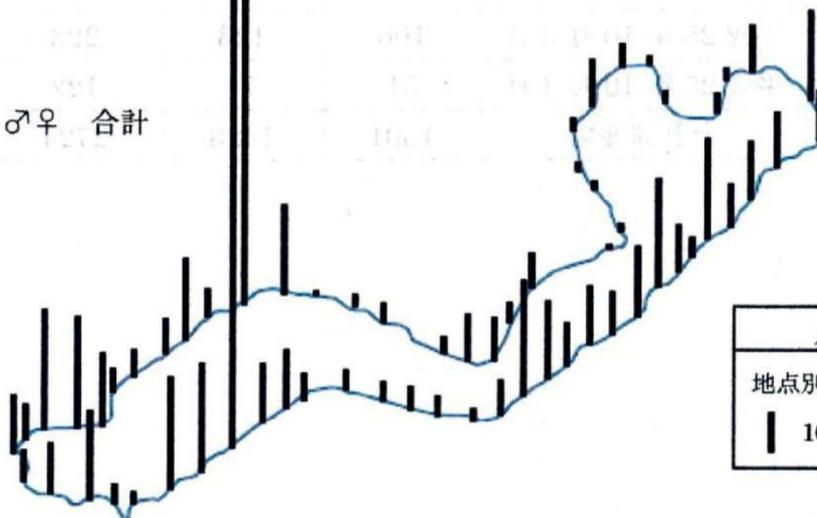
図3. 地点別捕獲数

湖岸全域の捕獲圧は、平成 22 年度以前の 3 分の 1 です。捕獲数 930 を 3 倍すると 2790 となり、これまでの数値(約 1000～1500 個体)と比較すると非常に大きな値です。図 3 に示したように、湖岸全域から捕獲されています。また、湖岸西部の地点 40 における捕獲数は非常に高い値を示しました。

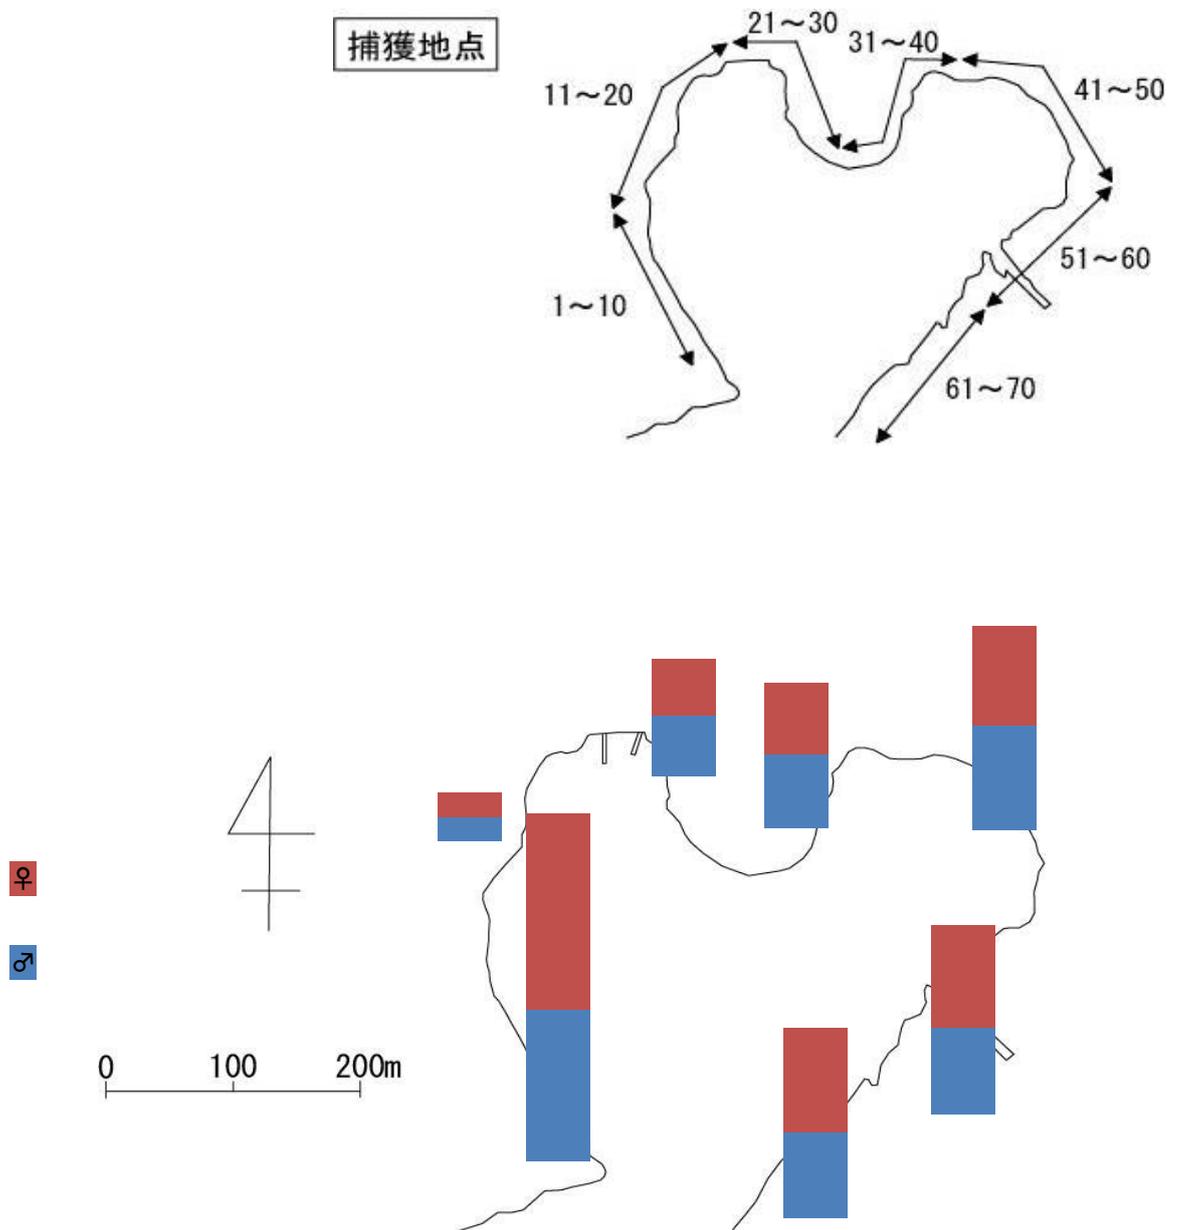
図4. 春採湖北東部における捕獲状況

湖東北部からは昨年度は 1396 個体捕獲されていますが、今回は 2724 個体であり昨年度の約 2 倍の値でした。その理由は分かりませんが、捕獲作業時の水温は、昨年度は約 23℃であったのに対し、今年度は 17℃でした。

今年度は、北東部において新たに水草(マツモ)の生育が確認されました。しかし、捕獲個体数の面から見ると、今年度の捕獲個体数は昨年度の約 2 倍であることから、北東部におけるウチダザリガニ個体数が必ずしも減少傾向にあるといえない状況です。水草の生育が確認された地点は 40~42 付近で、この地点における捕獲個体数は、昨年が 57 個体で、今年が 91 個体です。湖北東部における水草の生育の確認は本捕獲事業の開始から初めてであるため、今後も注視していく必要があります。

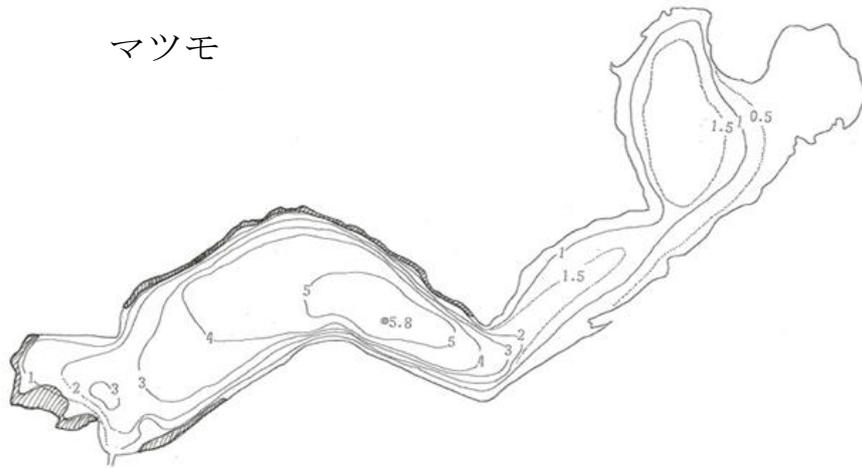
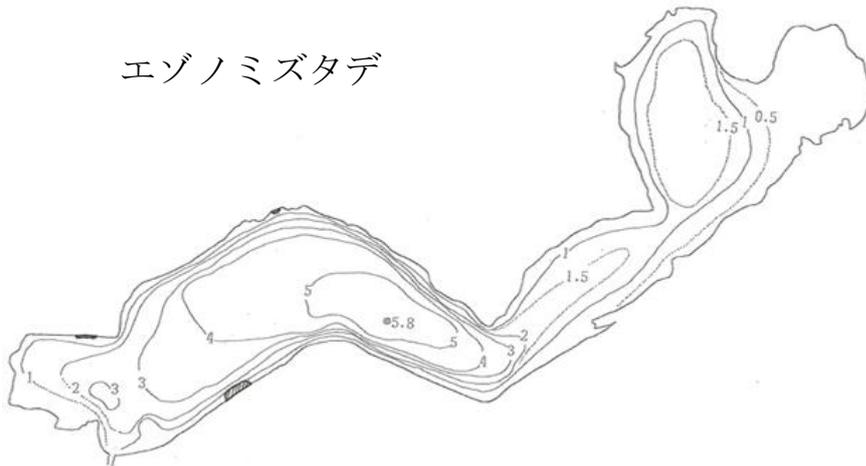
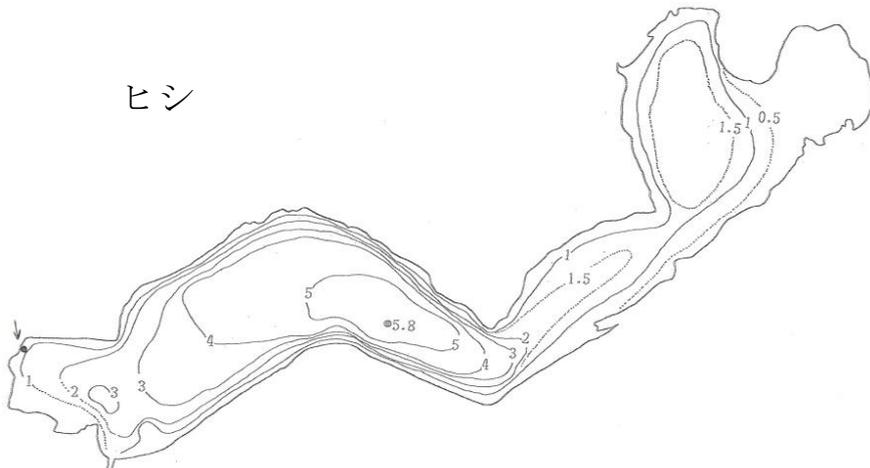
図1 2013年度、春採湖における3種の水草の分布

マツモは 1986 年に比べ、2003 年から次第に減少し、2006 年、2007 年に採集されなくなった（表）。しかし 2008 年から徐々に回復してきており、2012 年には 2003 年を超えるくらいまで回復し、2013 年も 2012 年以上に分布面積が増加した。マツモの分布の様子は 1986 年当時と大きく異なり、湖の北東部には見られず、南西部の旧柏木小周辺を中心に大きな群落を形成している（図 1）。ただし、量的には 1986 年に比べると 1/3 程度である（図 2）。

域でも見られるようになり、2011年の調査では分布面積が以前より拡大している傾向が見られた。しかし、2012年にはまた減少してきて、2013年も同様であった（図1, 図2）。

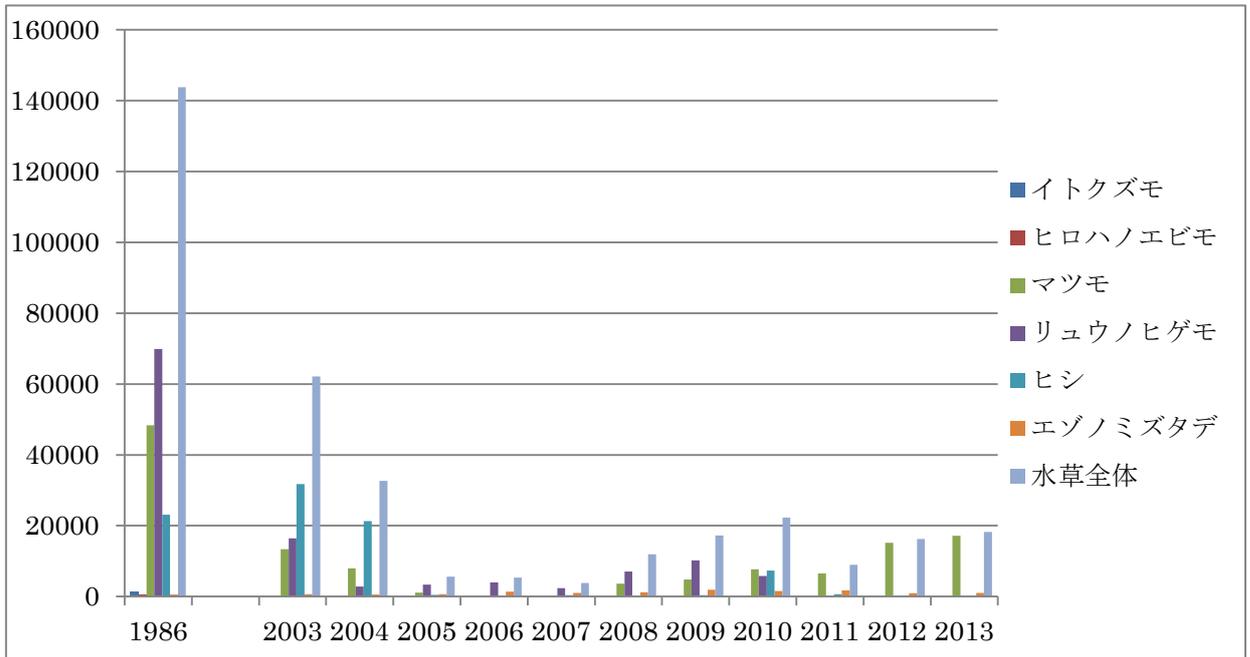
図2 春採湖における水草の分布面積の年変動. (単位は平方メートル)

水草全体としては2007年付近にかなり減少したが、2010年まで回復してきたが、2011年からはそれほど増加していない。特にリュウノヒゲモ、ヒシの減少が著しい。しかし、ヒブナの産卵水草であるマツモについては増加してきており、2013年も2012年と同様かやや増加してきているのはいい傾向であると思われる（図2）。

1986 年の調査と 2003 年～2013 年の 11 年間の調査結果を比較すると、2003 年から 2013 年ではイトクズモとヒロハノエビモの 2 種が全く採集されていない（表）。従ってこの 2 種は春採湖から絶滅したのではないかと思われる。また、リュウノヒゲモが最近の 3 年間、2011 年～2013 年に採集されていない。リュウノヒゲモは量的には 1986 年当時と比べて非常に少なくなった。特に 2005 年から 2007 年までの間はかなり少なくなっていたが、2008 年～2010 年の調査ではかなり回復しているようにみられた（図 2）。しかし、最近の 3 年間は採集されなくなった。春採湖からの絶滅が危惧される。

ヒシは 2006 年と 2008 年には採集されなかったが、2010 年にはかなり回復してきた。しかし、2011 年から分布面積が急激に減少している（表、図 2）。2013 年には柏木小学校の近くで僅かにみられたにすぎない。
