# 春採湖レポート2018

令和2年2月

春採湖調査会

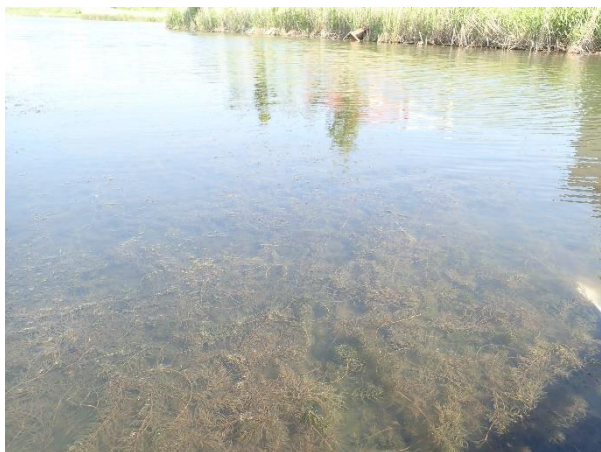
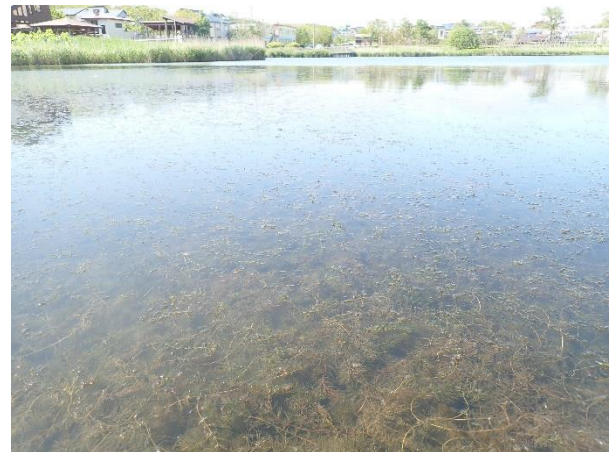
写真. 旧柏木小学校付近の春採湖で繁茂するマツモの大群落（No. 13, 14 付近）。

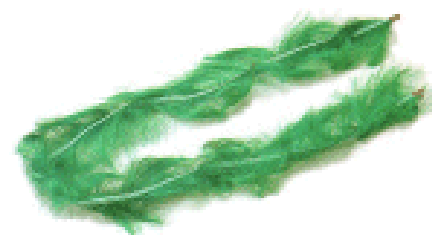
図 3. 人工水草の形状。プラスチック製で、長さ 1.5m のロープに針状の無数の糸を編み込んだもの。片側の糸の長さ 10cm、全体で 20cm の幅である。

春採湖岸の3か所（図2）において5月23日に実際の水草に代わる産卵巣として、長さ1.5mの葉状の長さ20cmのプラスチック製の人工水草（図3）をSt.1に80本、St.2とSt.3にそれぞれ60本、計200本を設置し、水面下表層に沈め、約7日おきに産卵状況を観察しました。

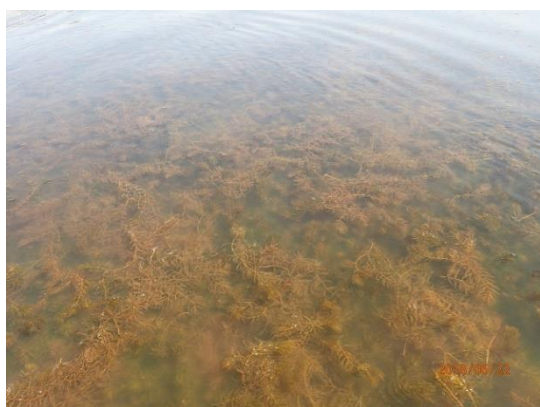
湖南西部で確認されたマツモ

今年度の調査では、湖南西部において平成 21 年度以降継続的に繁茂が確認されているマツモ群落に加え、一昨年度の調査以降に湖北東部で確認されているマツモ群落についても継続的に繁茂している様子が確認されました。また、その生育範囲は昨年度よりもやや広がっていました。その他、湖東部においても、新たにマツモの生育を確認することができました。

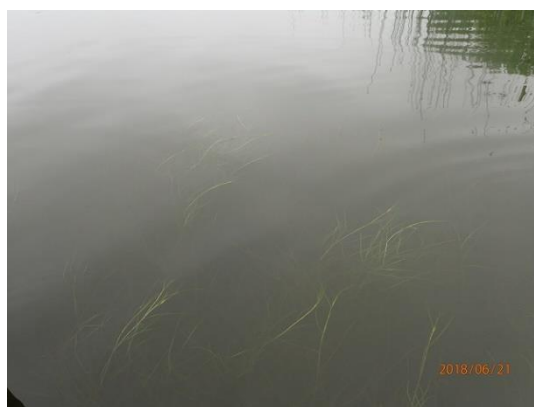
湖西部で確認されたリュウノヒゲモ

また、湖西部域においては、神田(2018)による調査において、2010 年以降 2016 年まで確認されていないリュウノヒゲモの群落が複数地点で確認されており、次年度以降の継続的な繁茂が期待できます。その他、エゾノミズタデ群落やヒシについても多数の地点で確認されています。各水草の確認地点を図 8 に示しました。
