合流式下水道の改善結果について

～ 事後評価 ～

釧路市下水道建設管理課

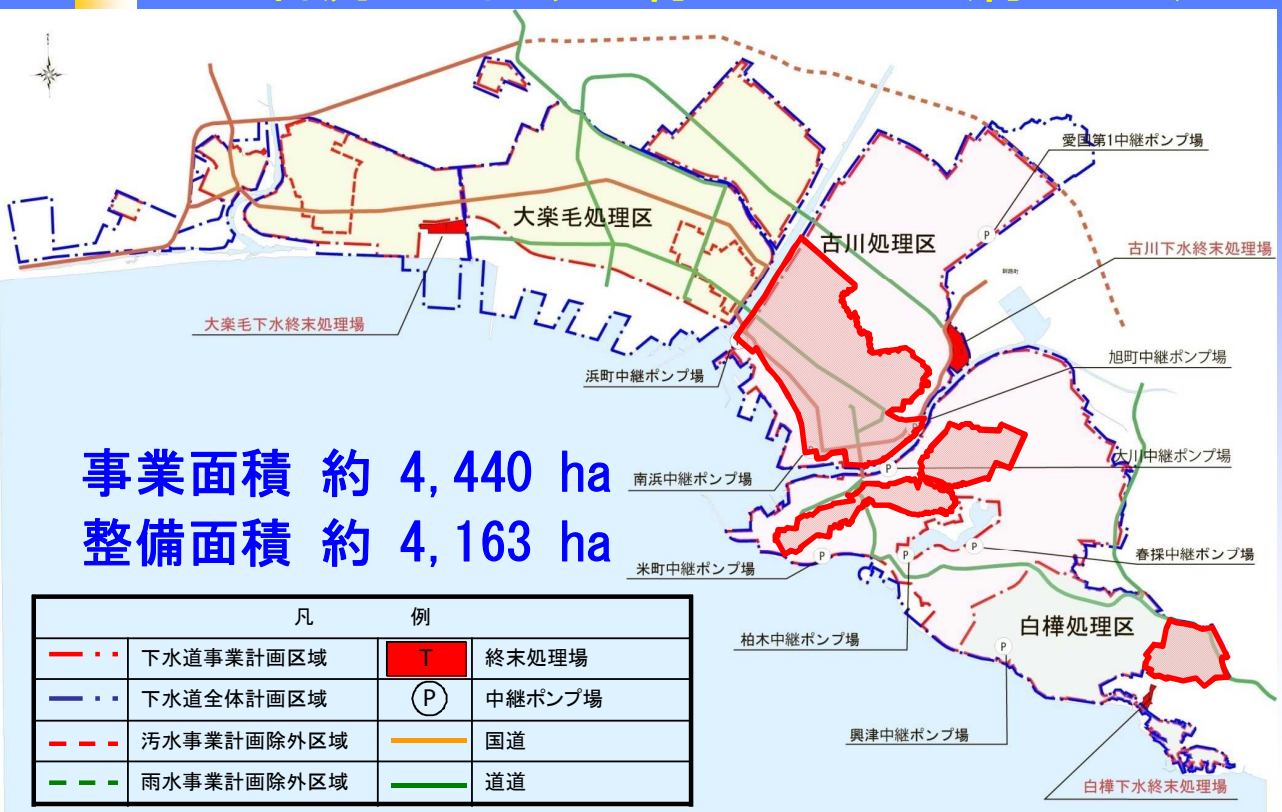
釧路市の合流式下水道

合流式の区域は約767ha(約17.2%)

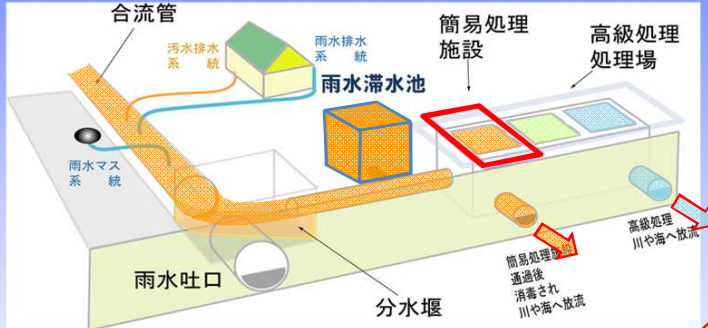
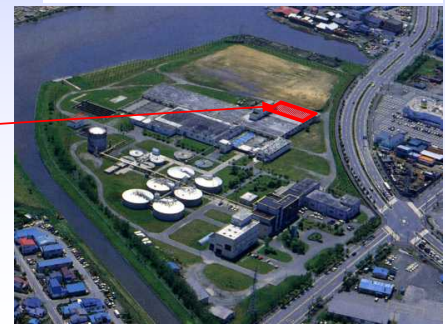
【対策③】汚濁負荷量の削減 ⇒ 古川処理場に貯留施設を設置

- 合流式下水の貯留・雨水滞水池の設置を行う

雨天時

雨水滞水池
既存 最初沈殿池を利活用

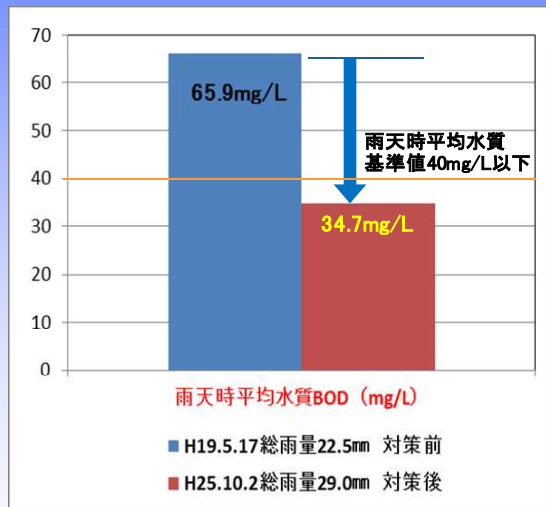
古川処理区における水質改善効果

●雨天時平均水質

⇒ BOD40mg/L以下

対策前 65.9mg/L

→ 対策後 34.7mg/L (H25)

※33.8mg/L (H26)

⇒ BOD40mg/L以下を達成
