平成 26-29 年度文化庁天然記念物緊急調査事業  
特別天然記念物「阿寒湖のマリモ」生育状況悪化の  
原因究明及び保存対策検討調査

報告書

釧路市教育委員会

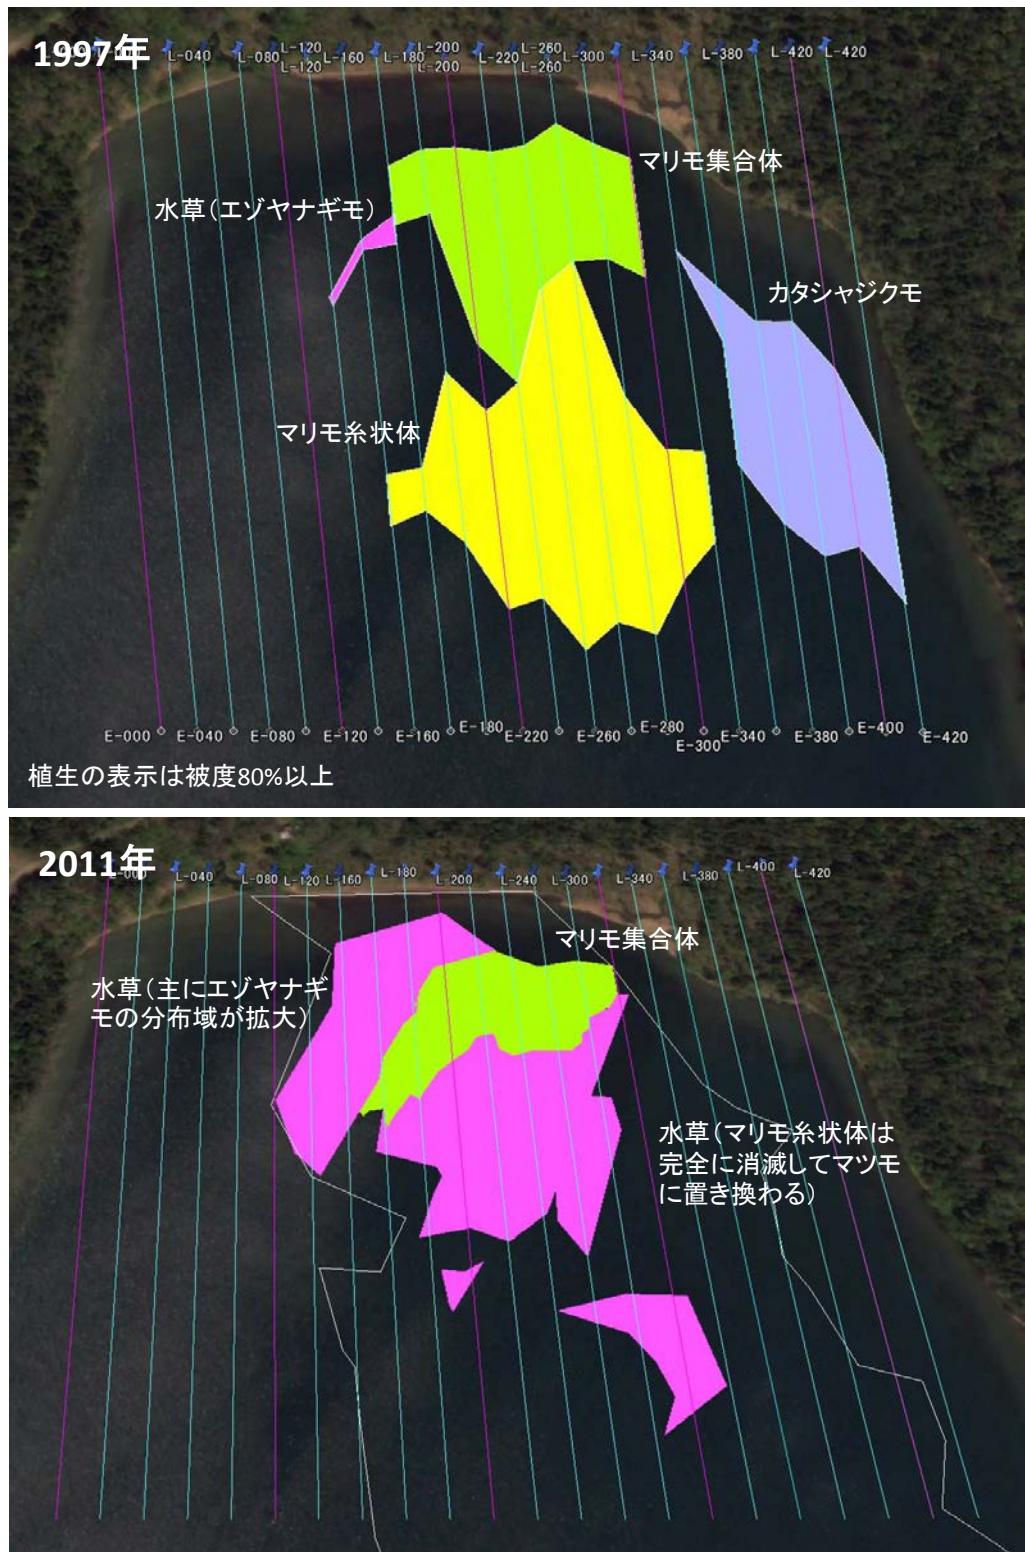
図 1-1-1 阿寒湖チュウルイ湾におけるマリモと水草の生育状況の長期変化

特別天然記念物「阿寒湖のマリモ」を特徴づけるマリモ球状集合体が群生する阿寒湖北部のチュウルイ湾では、平成 22 年頃から沈水植物（以下、「水草」と称する）が急速に分布を拡大し始め、平成 25 年夏には浅瀬の全面を覆うまでになった（図 1-1-1）。また、これと並行して、マリモ分布面積の縮小（図 1-1-2）や球状集合体の破損が進んでおり、現状のまま事態を放置すれば、近い将来、マリモ群生地が水草群落に取って代わられる可能性が高く、対策が急務となっている。このため、釧路市教育委員会ならびに当市教委を含む官民 25 団体で構成される「阿寒湖のマリモ保全推進委員会」では、水草の増加がマリモにどのような影響を及ぼしているのかを明らかにするべく調査を実施するとともに、水草の拔除等、マリモ生育状況の回復を目的とした対策試験を実施することによって、マリモ生育環境の保存・回復手法の確立を目指すこととした。

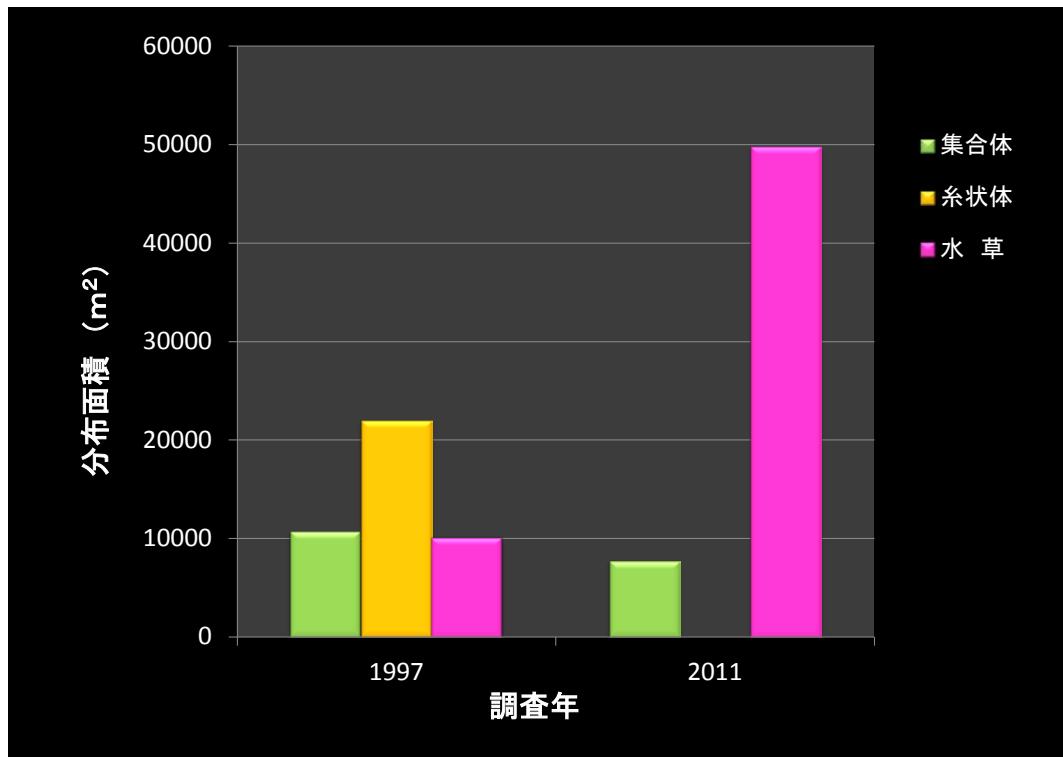
図 1-1-2 阿寒湖チュウルイ湾におけるマリモと水草の分布面積の長期変化

- チュウルイ湾では 1997 年から 2011 年の間に水草の分布面積が著しく拡大した（1997 年の水草面積には図 1-1-1 のカタシャジクモも加えてある）
- その影響によって、浅所に分布する集合体（被度 80%以上）の分布面積が 28%縮小するとともに、深所に分布する糸状体はほとんど消滅した
- 糸状体の従前の分布域の湖底堆積物中にマリモが腐死した残骸等は確認されず、同所の湖底直上を沖に向かう速い湖水流動が観測されていることから、水草の繁茂によって湖水の流動環境が変化し、沖合に移動した可能性が高い

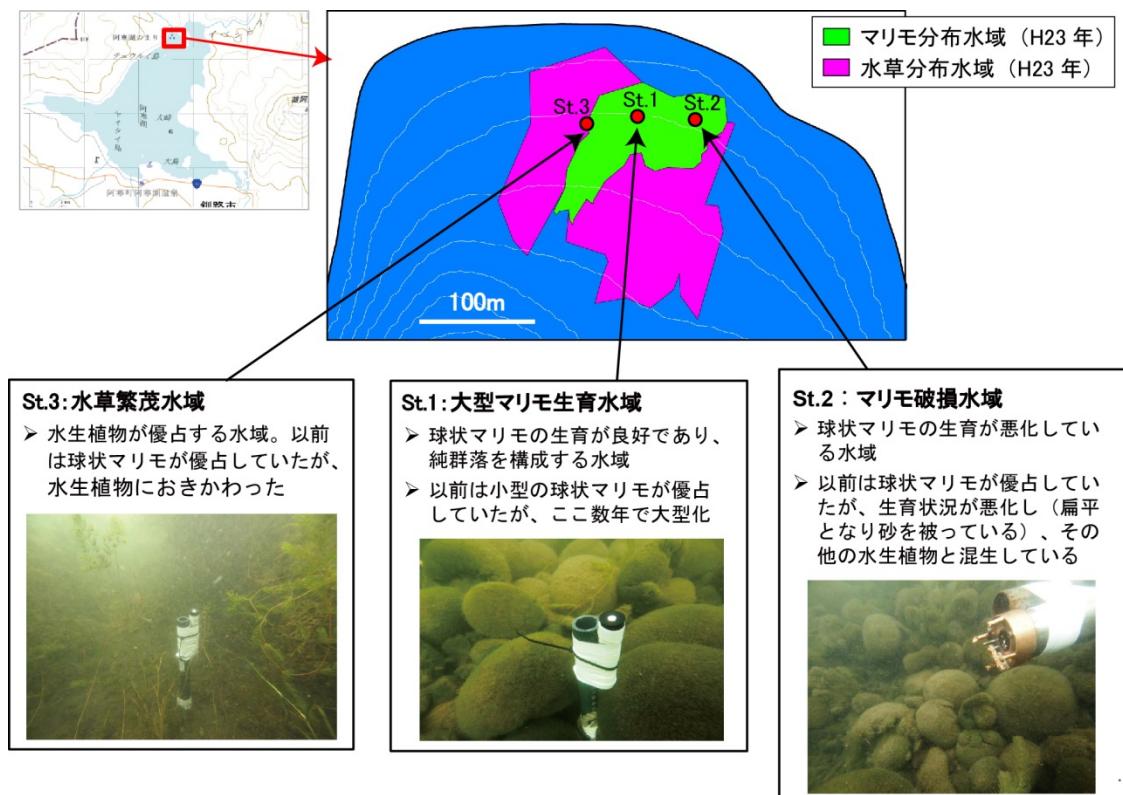
図 2-1-1 阿寒湖チュウルイ湾の観測地点および概況

平成 26 年 8 月 27 日から 9 月 12 日までの 17 日間、チュウルイ湾の 3 地点 (St.1~3: 図 2-2-1) において流向・流速、クロロフィル、濁度、水温、光量子の連続観測を実施した。これと並行して、チュウルイ島南岸の 1 地点 (St.6) で風向・風速の観測を実施した。また、8 月 27 日に図 2-1-1 の 3 地点において湖底泥の採取を実施した。各調査地点の緯度経度は表 2-1-1 のとおりである。

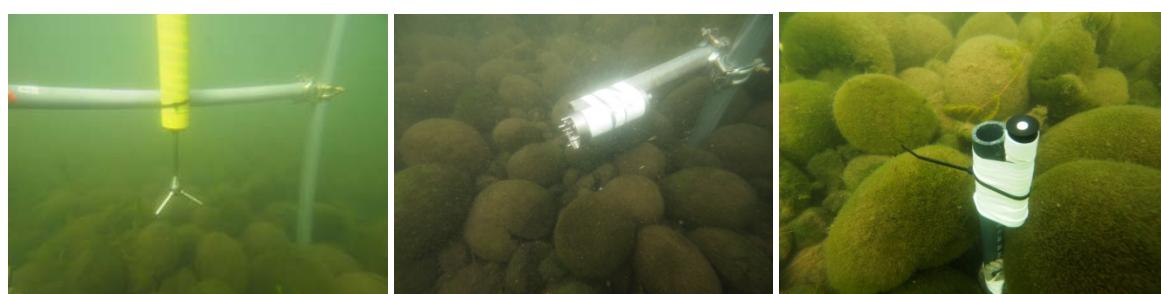
図 2-1-2 阿寒湖チュウルイ湾における観測機器の設置状況。左：流向流速計、中：クロロフィル・濁度計、右：光量子計

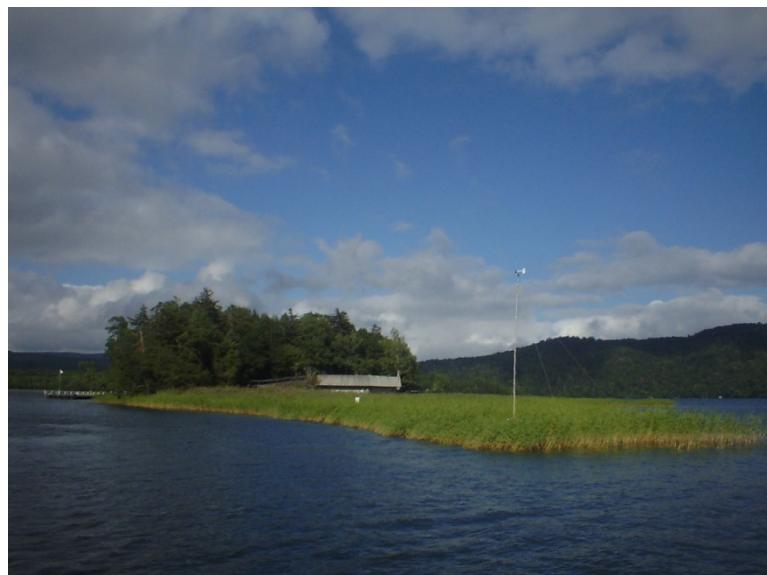
図 2-1-3 阿寒湖チュウルイ島における風向風速計の設置状況

チュウルイ島の南岸 1 地点において、風湖風速計 KDC-S4 (コーナシステム社製) および観測用仮設ポールを設置し、水面上約 7.5m の高さで風向・風速の連続観測を行った（図 2-1-3）。データは 10 分毎に 1 データずつ取得した。

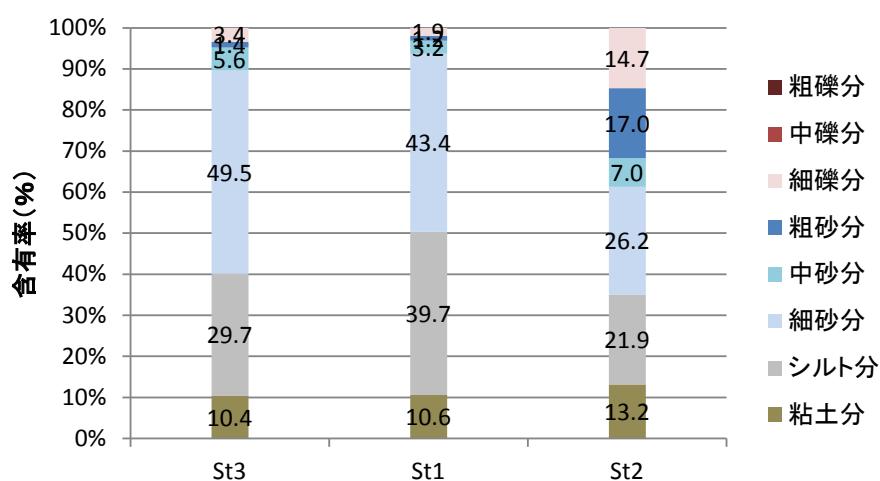
図 2-1-4 粒度組成 各画分における含有率

- ・粒度組成：St.1 と St.3 はシルト・細砂が主体であるが、St.2 は他の 2 地点よりも中砂や粗砂の割合が多く、中央粒径も大きい（図 2-1-4、表 2-1-3）
- ・強熱減量：St.1 と St.2 の強熱減量および含水比は同程度だが、水草繁茂水域の St.3 は、他の 2 地点よりも含水比と強熱減量が高い（表 2-1-3）

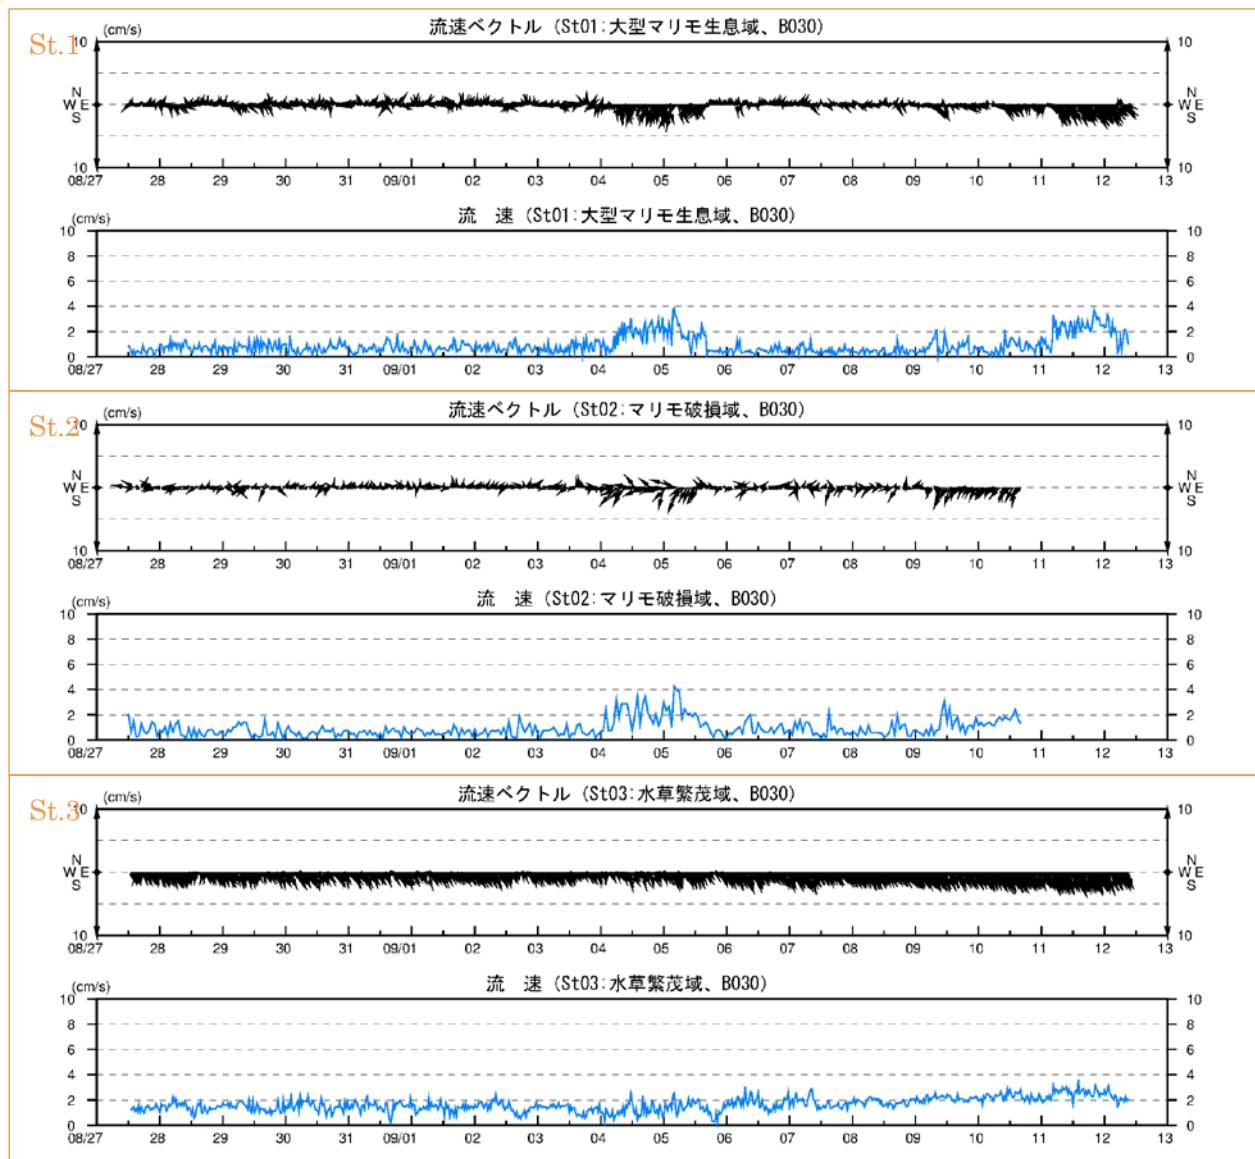
図 2-1-5 3次元微流速計の測定結果

また、3次元微流速計を用いた底面軌道流速の測定結果によると、St.1 及び St.2 では、通常は 1cm/s 前後の流速で推移し、南風が卓越した時期（9月4日）には流速（絶対値）が早くなるとともに、南方向へのベクトルの出現が多くなる傾向が確認できた（図2-1-5, St.1 および St.2）。一方、St.3 については、他2地点と傾向が異なり、常に 1~2cm/s 程度の流速（絶対値）を記録し、風向・風速に関係なく南東方向へのベクトルとなっていた（図2-1-5, St.3）。

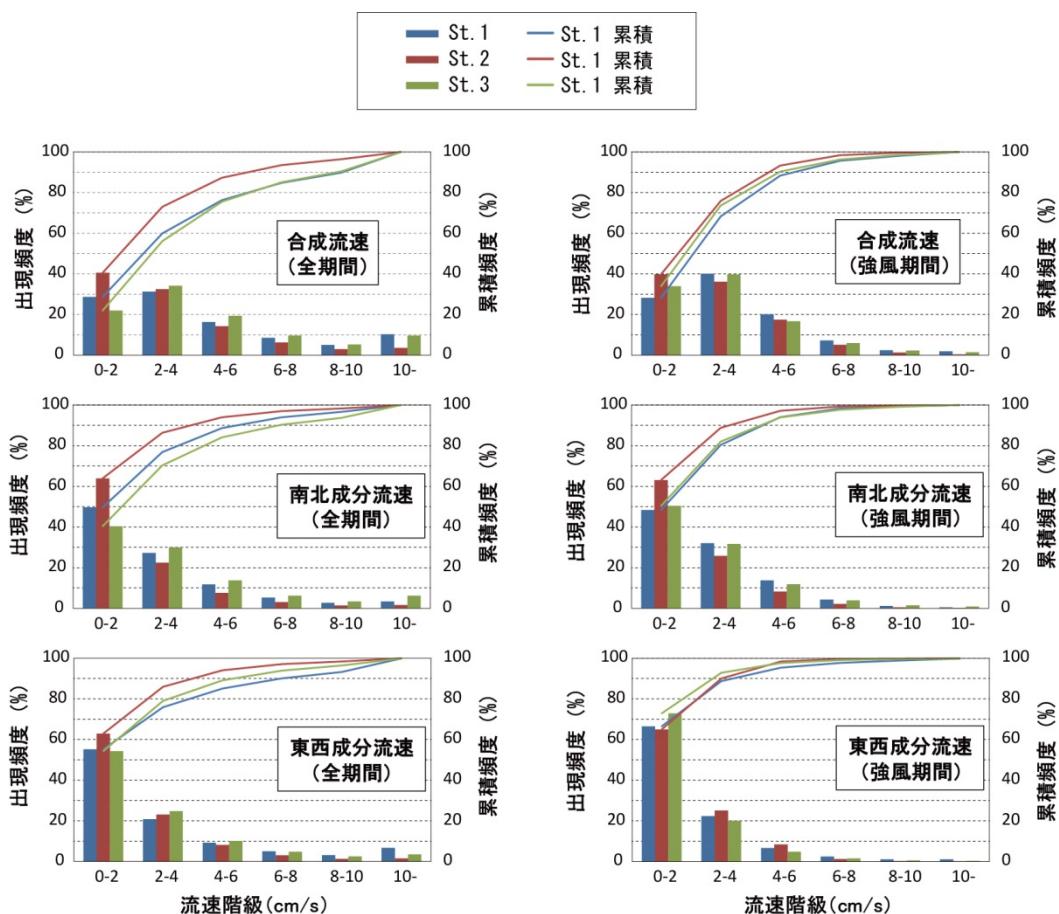
図 2-1-6 16Hz で取得した流速の出現頻度分布

前述の3次元微流速計によって16Hz(1/16sec)で計測された湖底上0.3mの流速データを用い、流速出現頻度を解析した。頻度解析は全期間（2014年8/27-9/12）と強風期間（2014年9/3-9/5）について実施し、合成流速と成分流速を対象とした。その結果、図2-1-6に示す通り、流速の頻度分布から検討すると、総じて近年マリモが破損・減少しているSt.2の流速が弱い傾向にあった。すなわち、マリモの成長に必要不可欠であるマリモを回転させる力がSt.2は他の2地点よりも弱い場となっている可能性が現地観測結果から示された。一方、水草繁茂域のSt.3についてはSt.1と同程度の流速分布傾向にあった。これ

全期間：2014年8月27日～9月12日、強風期：2014年9月3日～9月5日

は、St.3 が一方方向の流向ベクトルが卓越しており、振動は小さいものの平均流速が大きくなったことのほか、St.1 及び St.2 では球状マリモの生育により底面粗度が高くなり、マリモ直上の振動流が低減されたことによる可能性が考えられた。なお、St.2 の流速が弱い原因については、今後、周辺の地形や水草の繁茂状況など面的な情報から検討していく必要がある。

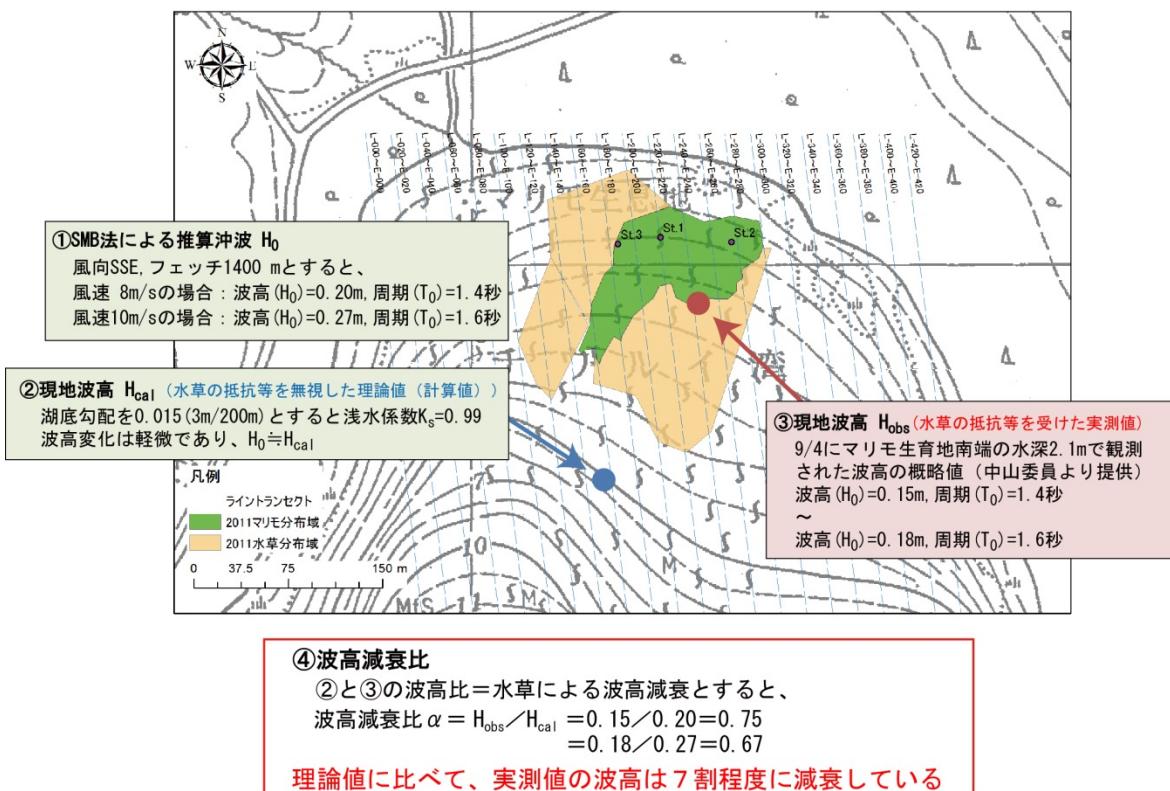
図 2-1-7 チュウルイ湾の水草繁茂による波浪減衰の検討結果

- i) チュウルイ島の観測風速と有効吹送距離から SMB 法でチュウルイ湾央部（水深 5m 付近）の沖波（波高、周期）を推定する
- ii) 上記沖波がマリモ生育域（水深 2m 付近）に到達した際の波高を浅水係数（岩垣ら 1981）を用いて推定する
- iii) マリモ科学委員会 中山恵介委員よりご提供頂いた水深 2m 付近の波高観測値（概略）は、沖波がマリモ生育域に伝播するまでに水草によるエネルギー損失（波高減衰）を受けた結果と仮定し、ii) の理論値との波高比を算出する

結果は図 2-1-7 に示すとおり、風波が水草繁茂域を伝播してマリモ生育域（水深 2m 程度）の水域に到達すると、約 7 割まで波高が減衰している可能性が示唆された。

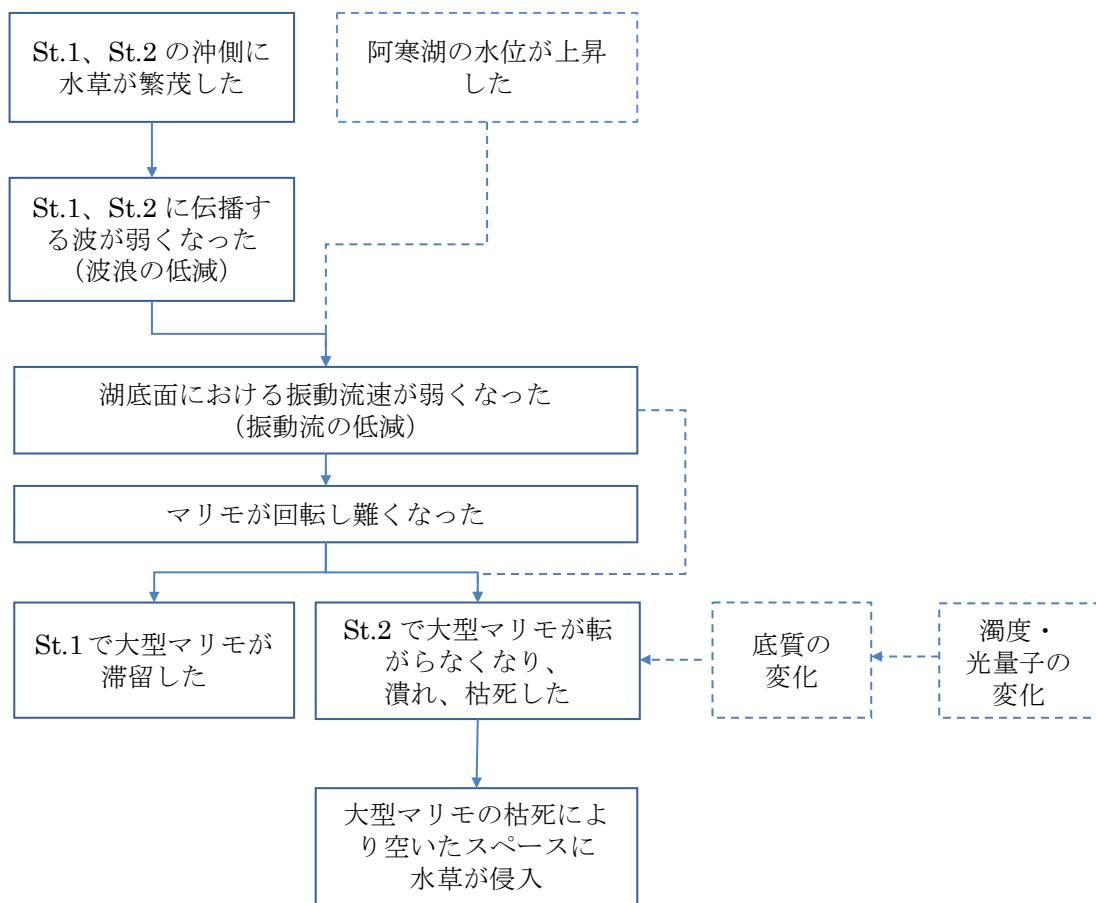
図 2-1-8 阿寒湖で生じたと考えられる球状マリモの生育環境変化  
(インパクト-レスポンスフロー)

以上から、球状マリモの時間的・空間的な変化（空間的差異）に関して以下が要因となっている可能性が考えられた。また、阿寒湖で生じたと考えられる球状マリモの生育環境変化（インパクト・レスポンス）を図2-1-8に示す。

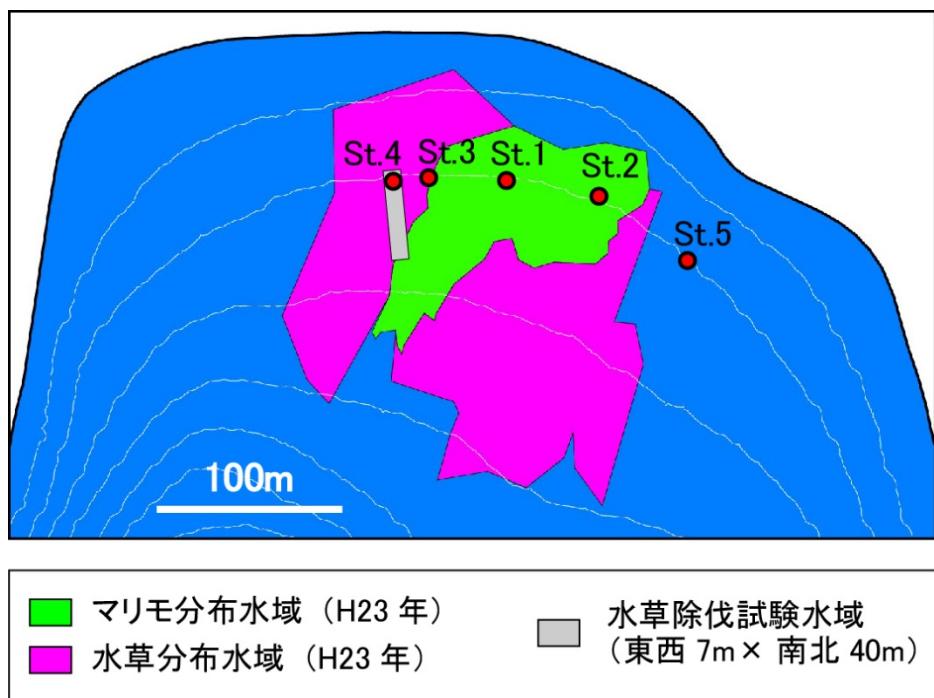
図 2-2-1 水草除伐試験水域および物理環境等観測地点

平成 27 年 7 月 28 日と 29 日の 2 日間にかけて、マリモ群生地に隣接する西側の水草帯に東西 7m、南北 40m の試験区を設けて水草の除伐を実施した (図 2-2-1)。また、除伐試験の前後約 10 日に相当する平成 27 年 7 月 17 日から 8 月 10 日までの 24 日間、水草除伐試験水域を含むチュウルイ湾の 5 地点 (St.1~5) において流向・流速、および水温の連続観測を実施した。これと並行して、チュウルイ島南東岸の 1 地点 (St.6) で風向・風速の観測を実施した。また、観測終了日の 8 月 10 日に図 2-2-1 の 3 地点 (St.1, 3, 4) において湖底泥の採取を実施した。各観測地点の緯度経度および概況を表 2-2-1 および図 2-2-2 に示す。

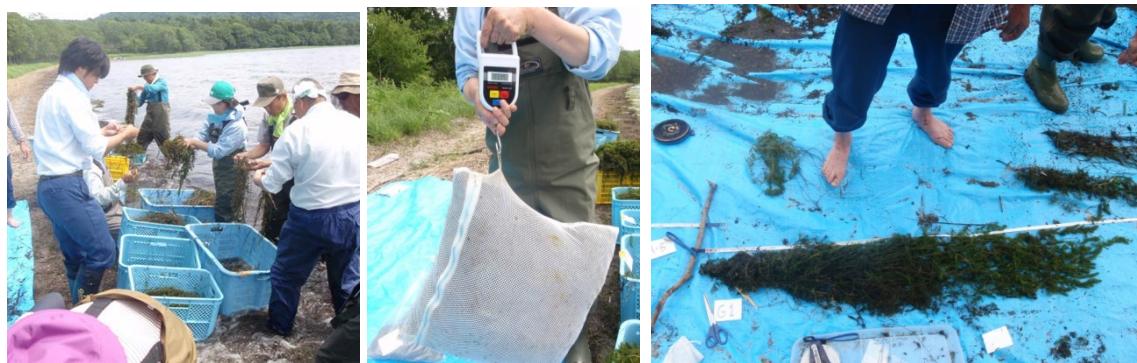
図2-2-3 ボランティアによる水草調査の様子

左：水草種の仕分け、中央：湿重量の計測、右：体長の計測

チュウルイ湾に設定した東西7m、南北40mの除伐試験水域を、南北方向に5m間隔で8区画（区画A～H）に分け、各区画において潜水による素手での全量刈取りを実施した。刈り取った水草は動力船で湖岸に運搬した後、水草種ごとに分類して湿重量を電子秤で計測した。また、各区画において水草種ごとにサンプルを抽出し、その体長を計測した。（図2-2-3）。

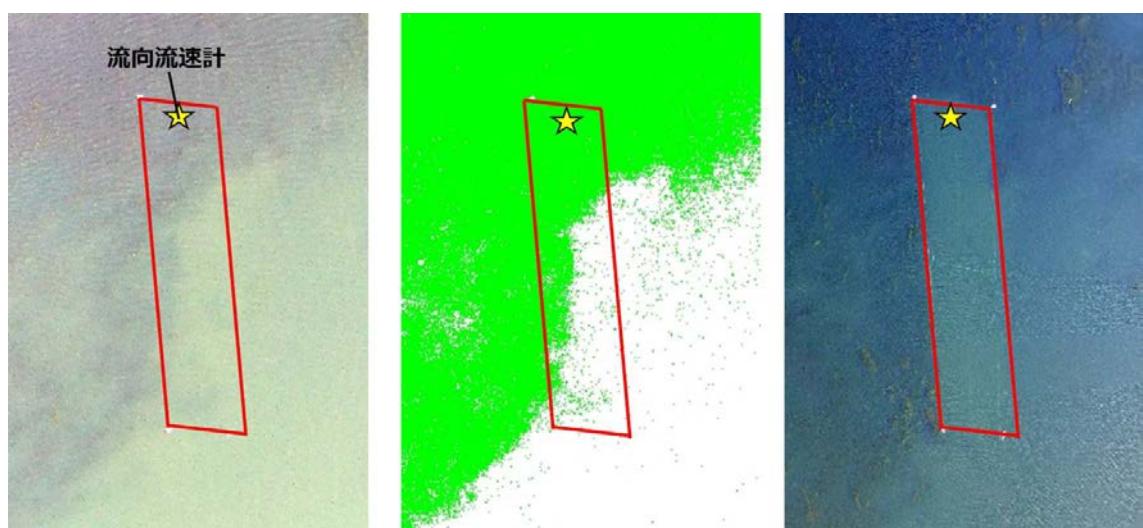
図 2-2-4 水草の刈取り前後に撮影した試験水域（赤線で囲った範囲）の空撮画像と解析結果 左：除伐前（7月 17 日）、中央：除伐前の画像から半自動的に抽出した水草の範囲（緑色の部分）、右：除伐後（7月 30 日、北海道大学 山田浩之先生提供）

試験水域内における水草除伐前後の空撮画像を比較した結果、除伐試験水域のすべての水草が刈り取られていることを確認した（図 2-2-4）。

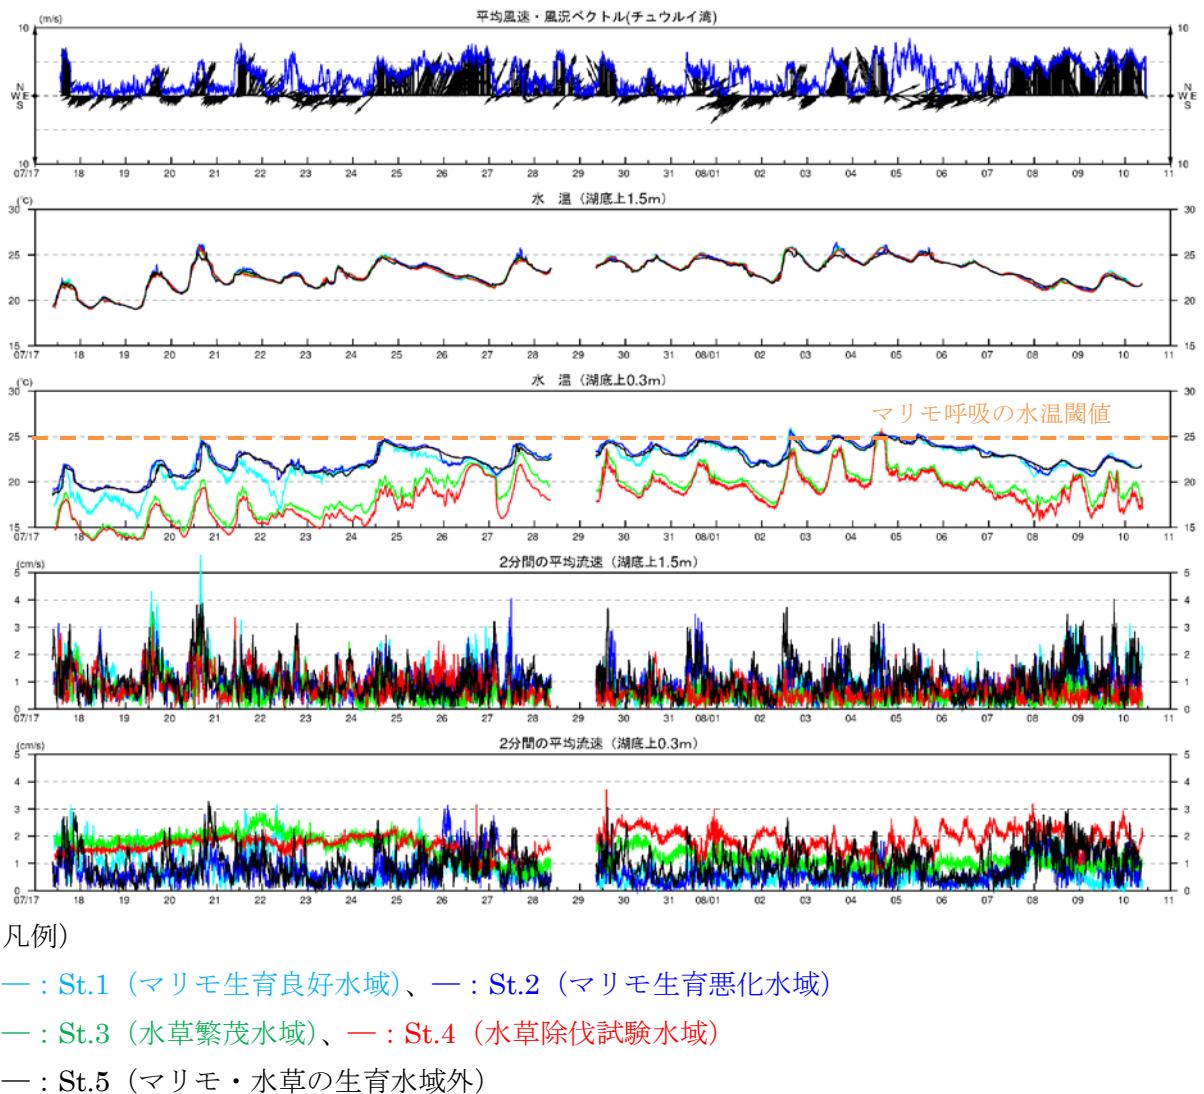
図 2-2-8 物理環境観測結果（地点間比較）

観測期間中の平均流速と水温の時間変化を図 2-2-8 に示す。平均風速および風速ベクトル観測の結果から、水草の除伐前後において、マリモの回転に要される風速 5m 以上の風が観測されていることを確認した。

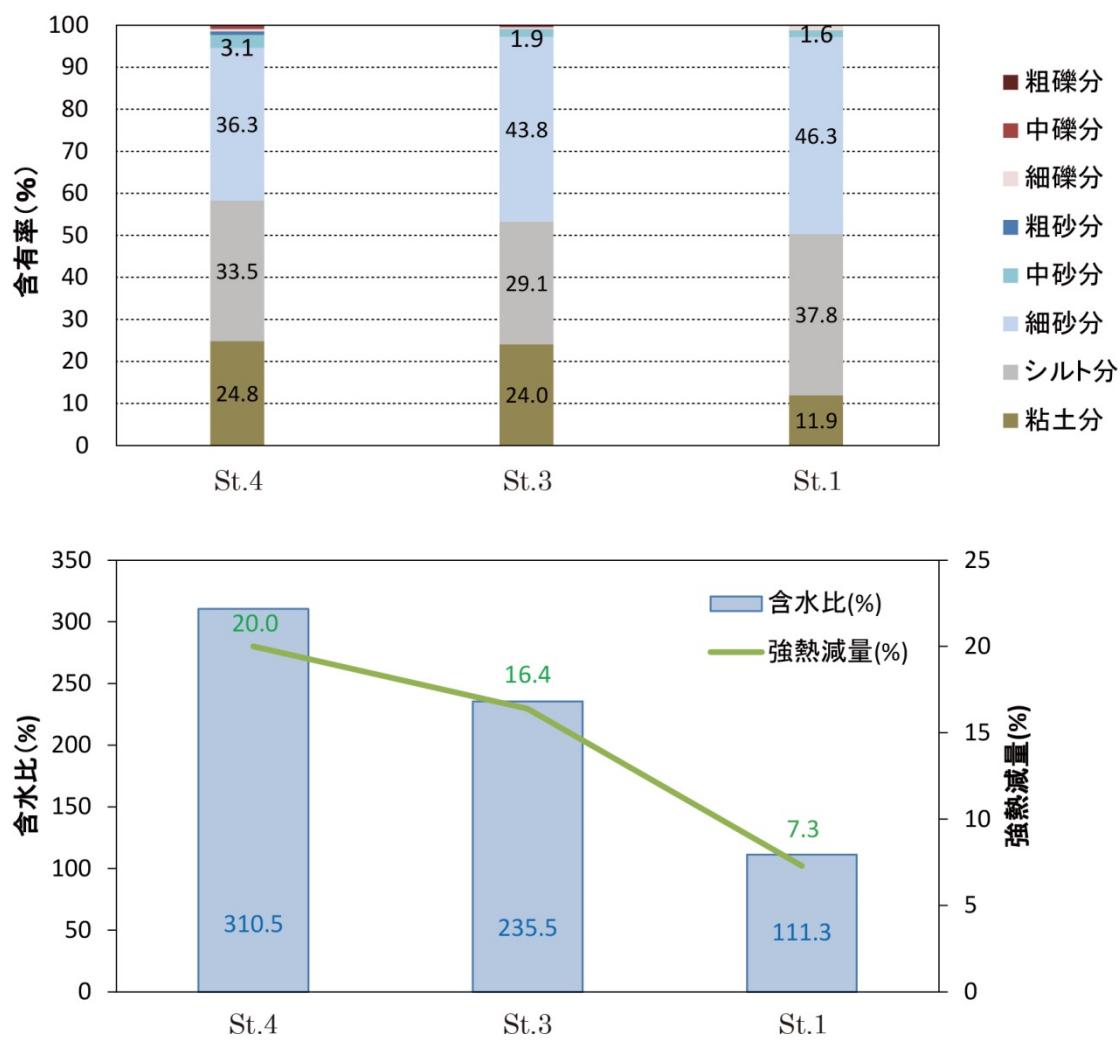
図 2-2-9 底質調査結果

- ・粒度組成：各地点ともシルト・細砂が主体であったが、水草繁茂水域（St.3 および St.4）ではマリモ分布域（St.1）と比べて粘土分の割合が多い
- ・強熱減量：マリモ分布域（St.1）よりも水草繁茂水域（St.3, 4）の方が高い
- ・含水比：強熱減量と同様に、マリモの分布域（St.1）よりも水草繁茂水域（St.3 および St.4）の方が高い

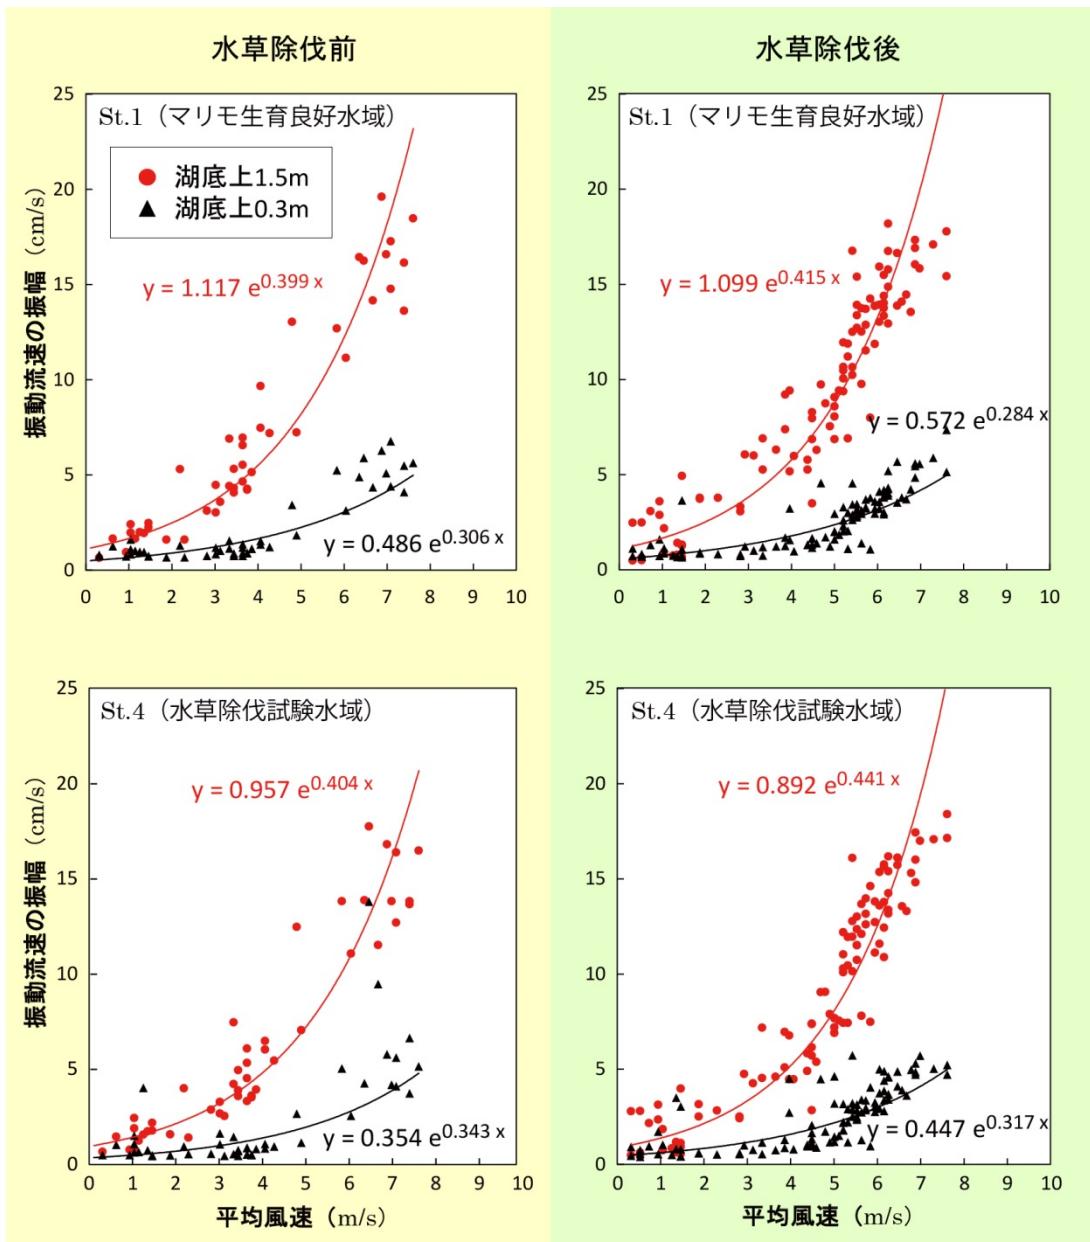
図 2-2-10 湖上 10m の平均風速と波の振動流速の相関関係

また、これらの図から得られた指數関数の相関式から、水草除伐前後における各風速時の振動流速を推定した (表2-2-5)。湖底の粗度の影響を受け難い湖底上 1.5m における風速 7m/s の際の振動流速に着目すると、水草除伐前の St.4 (除伐試験水域) の振動流速 (16.18cm/s) は、マリモ生育良好水域に相当する St.1 の振動流速 (18.24 cm/s) の 9 割程度であるが、水草除伐後における St.4 の振動流速 (19.54cm/s) は、St.1 の振動流速 (20.27cm/s) に近い値まで回復していることが分かる。一方、水草繁茂水域に相当する St.3 の振動流速は、水草除伐前では St.4 よりもやや強いものの、除伐後は弱くなっている。同様に、マリモの破損が進行している St.2 についても St.1 と比べて振動流速が弱い傾向にある。以上の結果から、振動流速の強さがマリモの生育状況に何らかの影響を与えている可能性が示唆された。

St.1 と St.4、風向は南南東 (SSE)

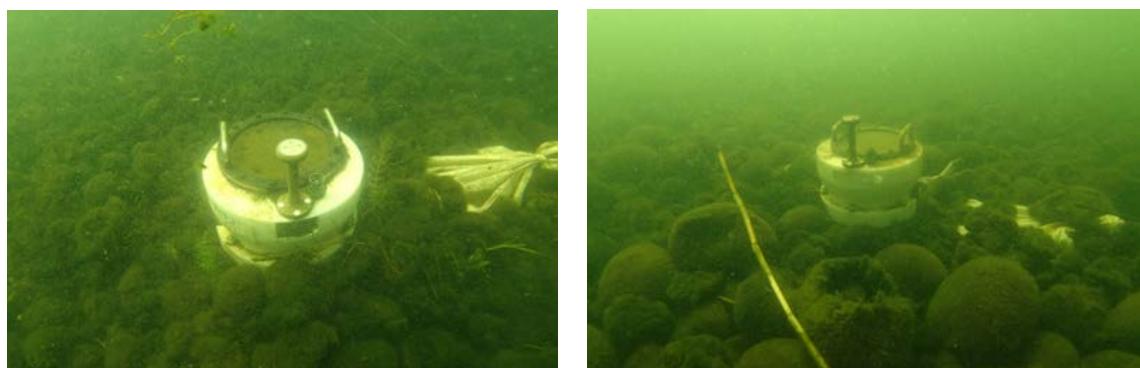
図 2-3-3 波高計の設置状況 左：St.A、右：St.B

超音波・水圧センサー併用型波高計 WAVE-HUNTER08- $\Sigma$  (アイオーテクニック社製) を、前述したチュウルイ湾の 2 地点の湖底に設置して波高や流速等の連続観測を行った。観測はバースト 10 分、計測 10 分、0.1 秒間隔で行った。設置状況を図 2-3-3 に示す。

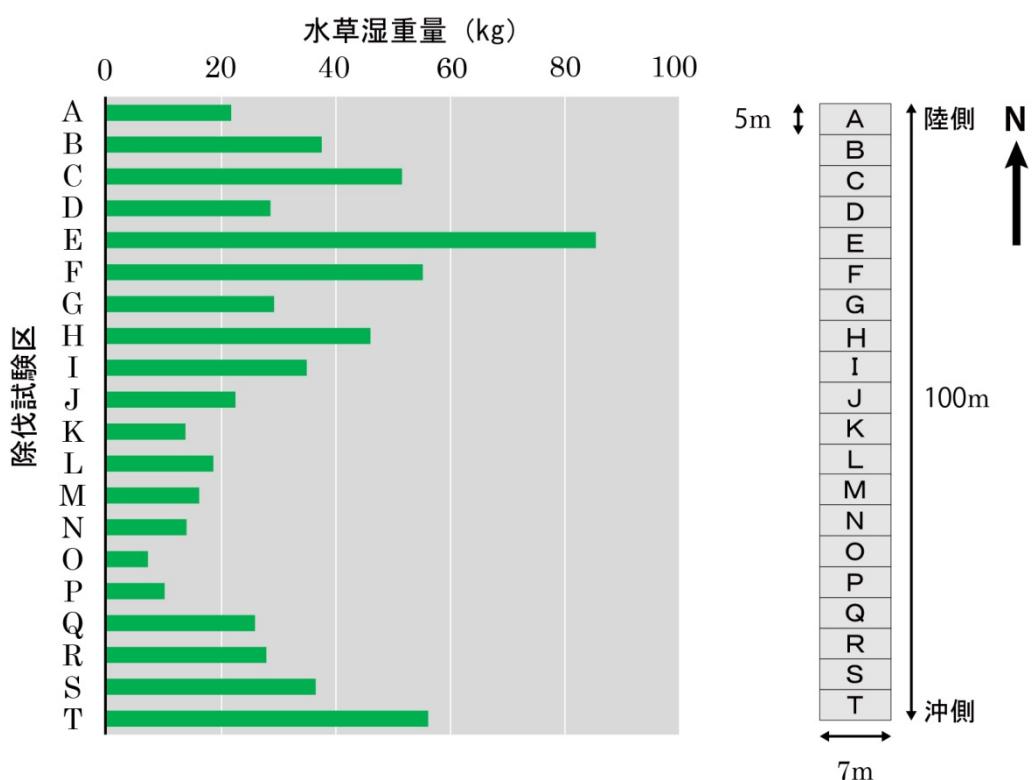
図 2-3-4 各区画で除伐した水草の湿重量

除伐試験区	A	B	C	D	E	F	G	H
水草湿重量 (kg)	21.7	37.5	51.5	28.6	85.3	55.1	29.2	46.0
除伐試験区	I	J	K	L	M	N	O	P
水草湿重量 (kg)	34.8	22.4	13.7	18.6	16.1	13.9	7.1	10.1
除伐試験区	Q	R	S	T	Total			
水草湿重量 (kg)	25.9	27.8	36.5	56.1	638.1

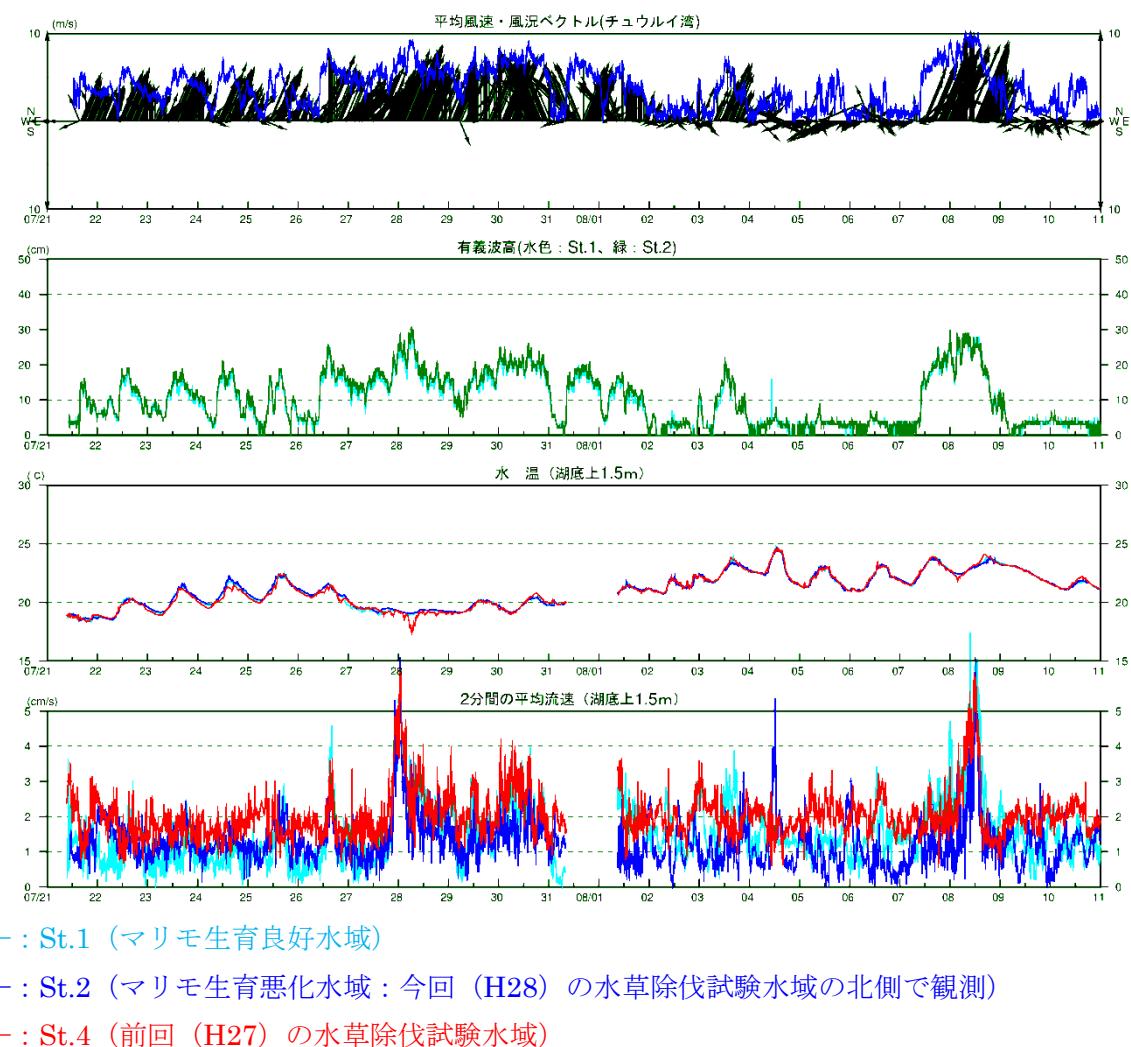
図2-3-6 物理環境観測結果（地点間比較）

観測期間中の平均流速と水温の時間変化を図2-3-6に示す。平均風速および風速ベクトル観測の結果から、水草の除伐前後において、マリモの回転に要される風速5m以上の風が観測されていたが、風向きは大半が南南西であり、水草除伐結果の検証に要される南南東の風はわずかであった。

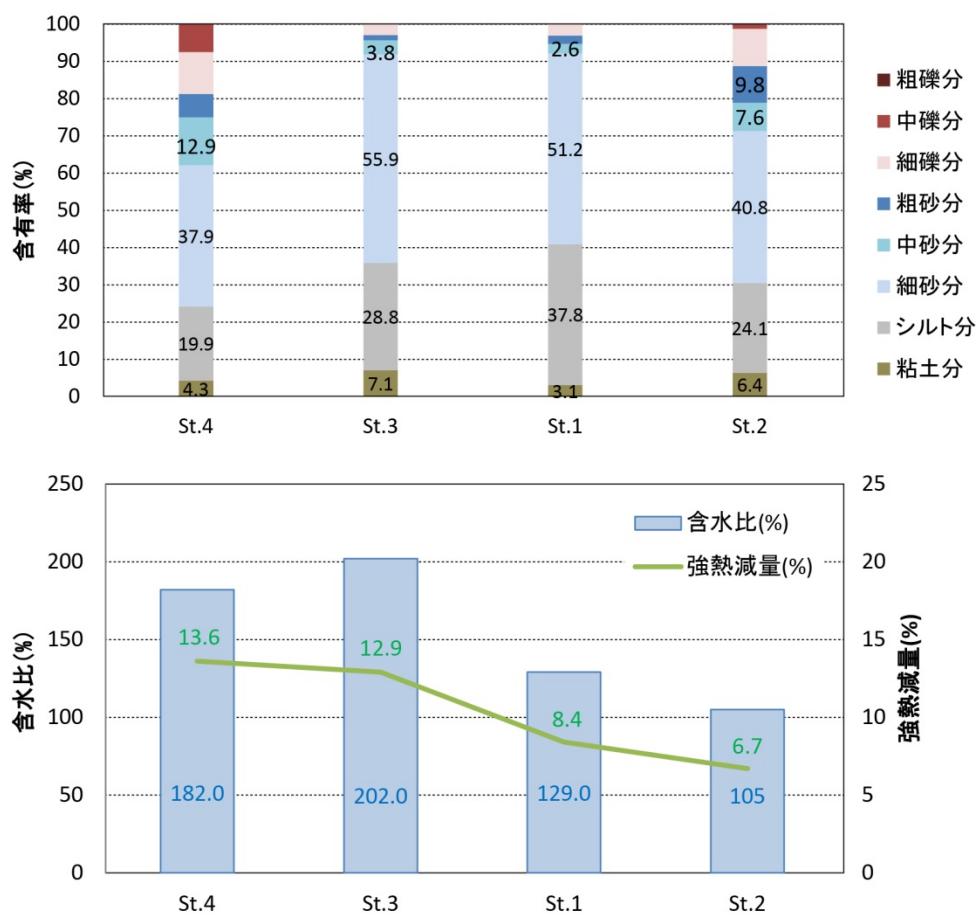
図 2-3-7 底質調査結果

- ・粒度組成：St.1 と St.3 はシルト・細砂が主体であるが、St.2 と St.4 は他の 2 地点よりも中砂や粗砂の割合が多い
- ・強熱減量：マリモ分布域 (St.1, 2) よりも水草繁茂水域 (St.3, 4) の方が高い
- ・含水比：強熱減量と同様に、マリモの分布域 (St.1, 2) よりも水草繁茂水域 (St.3 および St.4) の方が高い

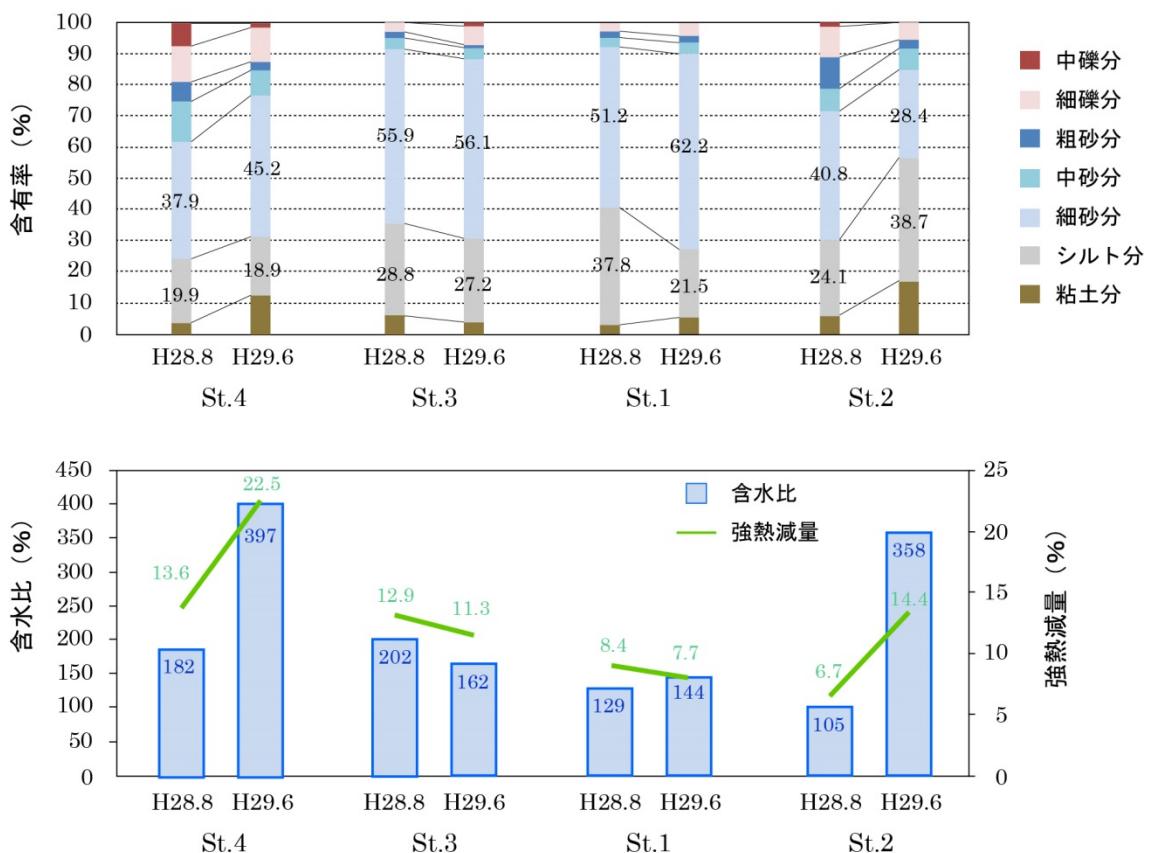
図2-4-5 底質調査結果 本調査(H29年)とH28年調査結果との比較

図2-4-1の4地点(St.1~4)で採取した底質の粒度組成・強熱減量・含水比について、台風通過前の平成28年8月10日に採取した底泥の分析結果と合わせて図2-4-5に示す。地点ごとに台風擾乱前後の底質変化をみると、St.3(水草分布水域)ではほとんど変化がみられず、St.1(マリモ生育良好水域)では細砂がやや増加する一方、St.B(マリモ生育不良水域)やSt.D(H27水草除伐水域)では、シルト・粘土分および含水比・強熱減量が増加していた。

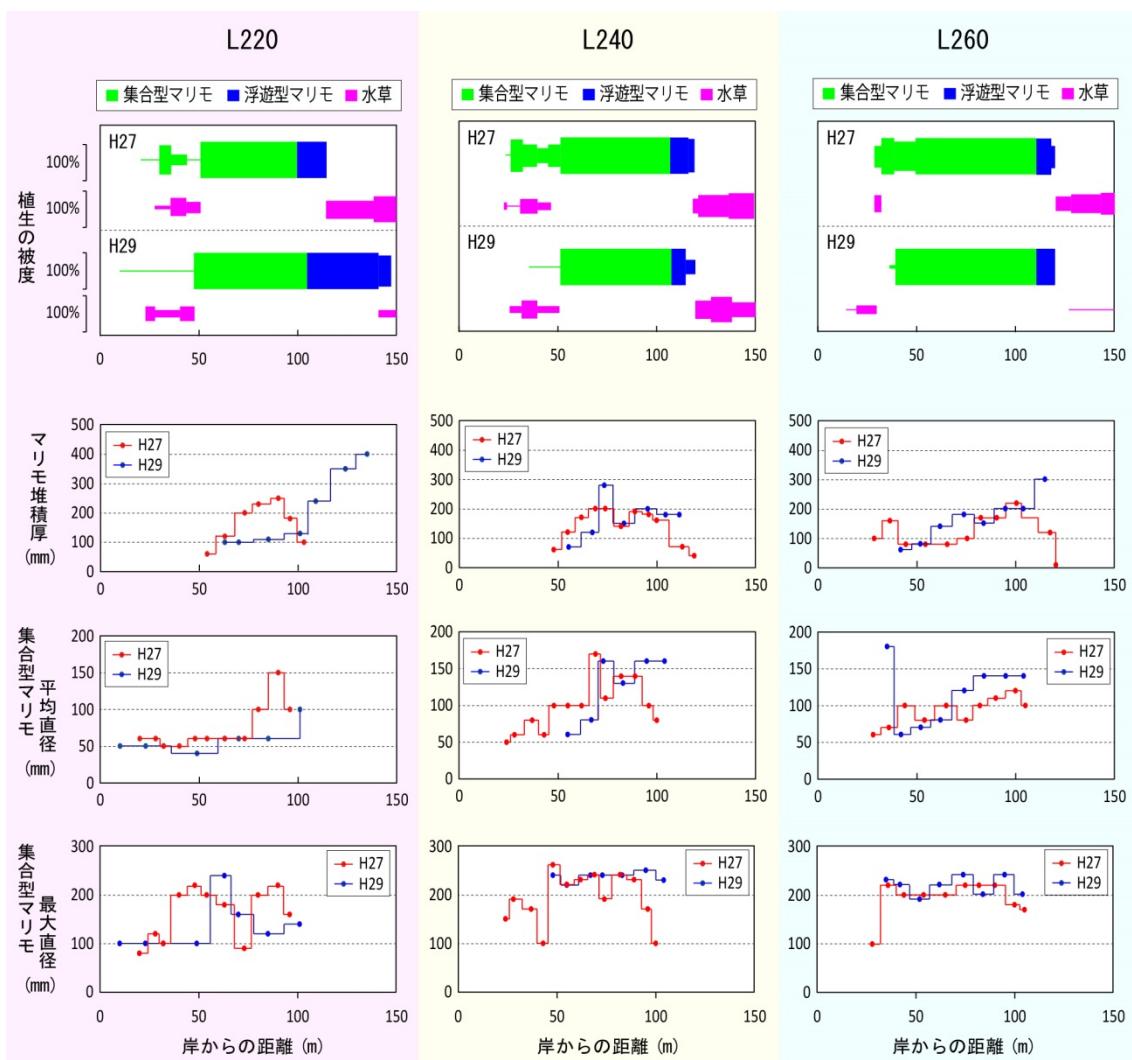
図 2-4-6 ラインセンサス調査結果 本調査（H29 年）と H27 年調査結果との比較

永久調査基線L220, L240, L260において実施したラインセンサス調査の結果について、台風通過前に相当する平成27年8月の調査結果と合わせて図2-4-6に示す。各基線における平成27年調査時との主な違いを以下に列記する。

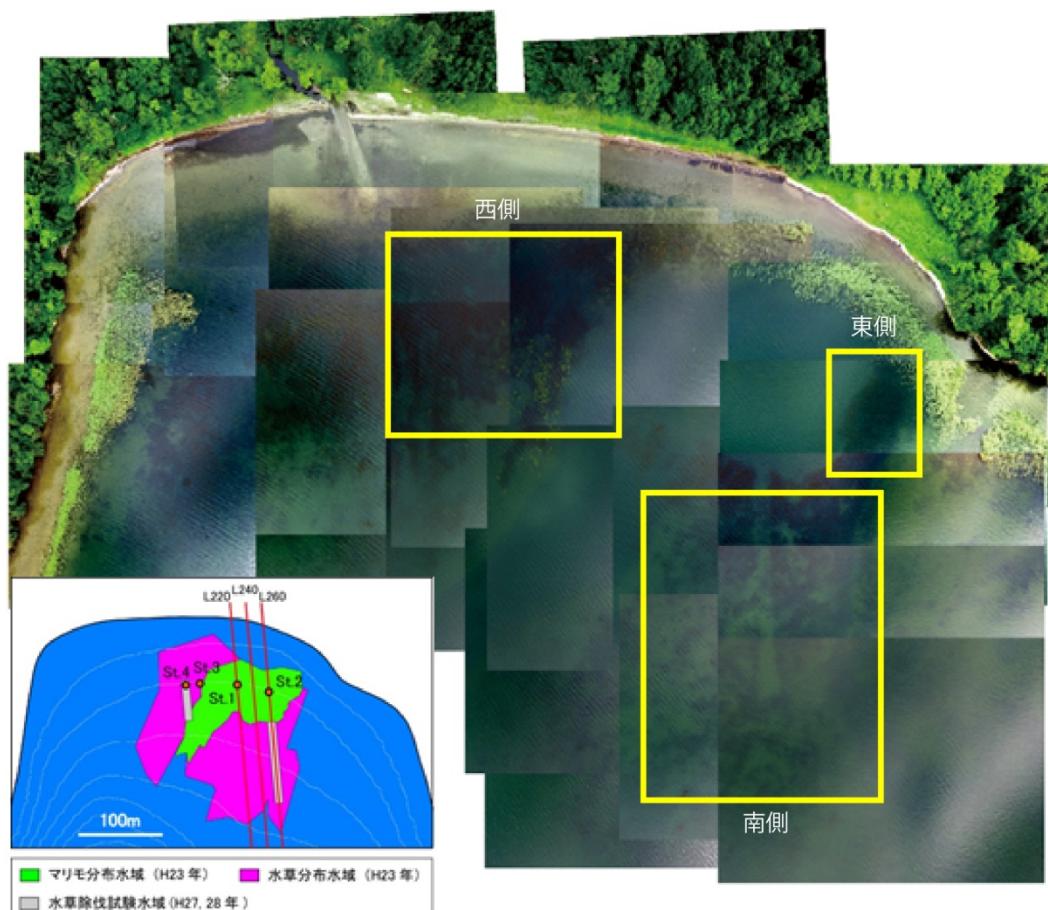
図 2-4-7 ドローンによる空撮結果 画像の暗い部分が水草

- ・マリモ集合体の分布域の南側（沖側）は水草の密度が低い
- ・H28 年度に実施した水草除伐試験の痕跡が確認できる
- ・マリモ群生地の東側は依然として水草が高密度で繁茂
- ・マリモ群生地の西側は水草が低密度で繁茂
