平成 26-29 年度文化庁天然記念物緊急調査事業  
特別天然記念物「阿寒湖のマリモ」生育状況悪化の  
原因究明及び保存対策検討調査

報告書

釧路市教育委員会

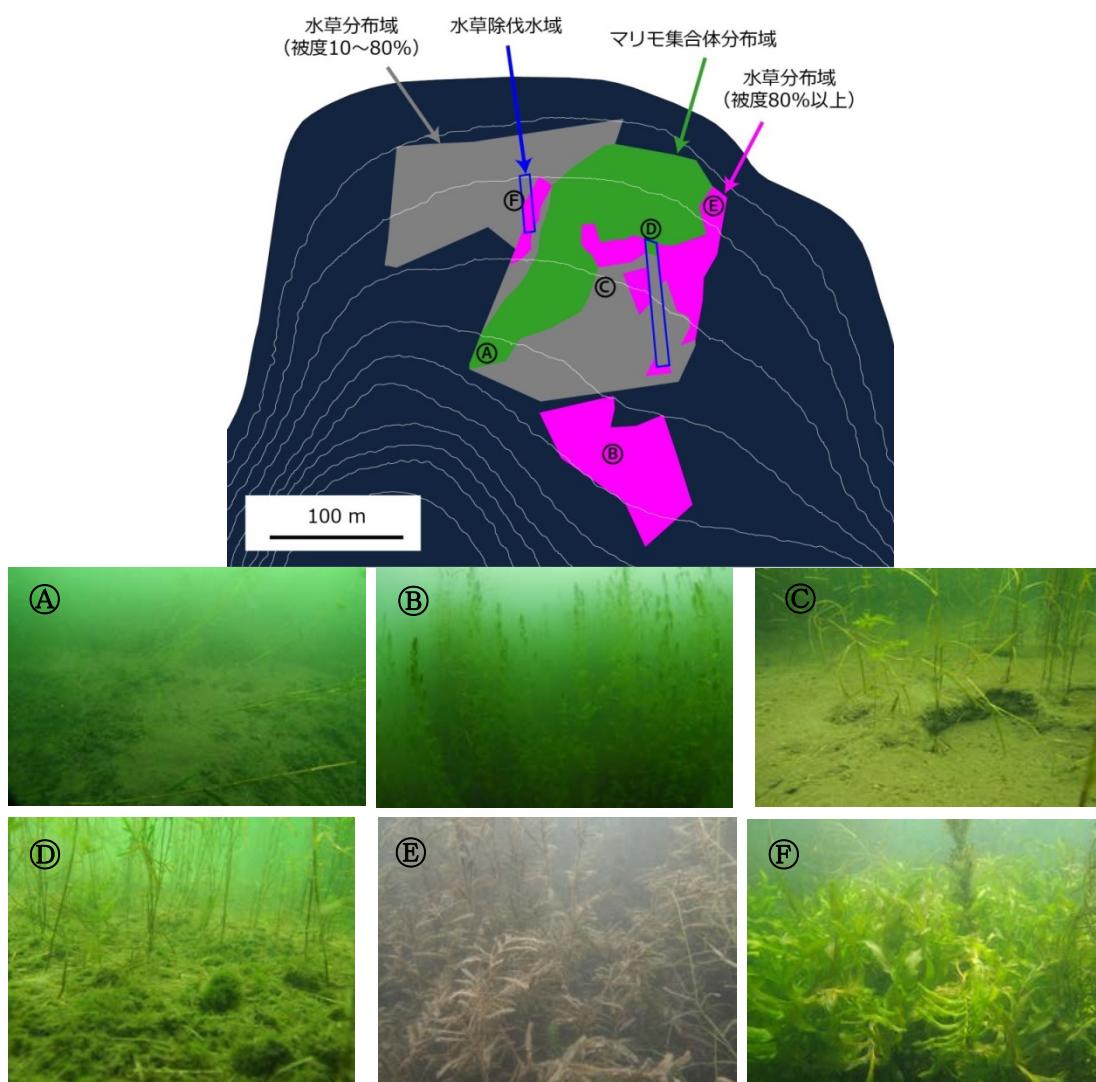
図 2-4-8 本調査によって作製したマリモと水草の分布地図と湖底景観

- Ⓐマリモ分布水域の南端部。水草は僅かで、ここより南方は裸地
- Ⓑ沖帯のマツモ群落（水深 4~5m）
- Ⓒ低密度の水草帶。水草が抜けた跡のような陥没が見られる
- ⒹH28 年度の水草除伐試験でできた裸地の一部に浮遊型マリモが分布を拡大
- Ⓔマリモ分布水域の東側に高密度で残存するセンニンモとエゾヤナギモ群落
- ⒻH27 年度の水草除伐試験水域では希少種のナガバエビモが群落を構成

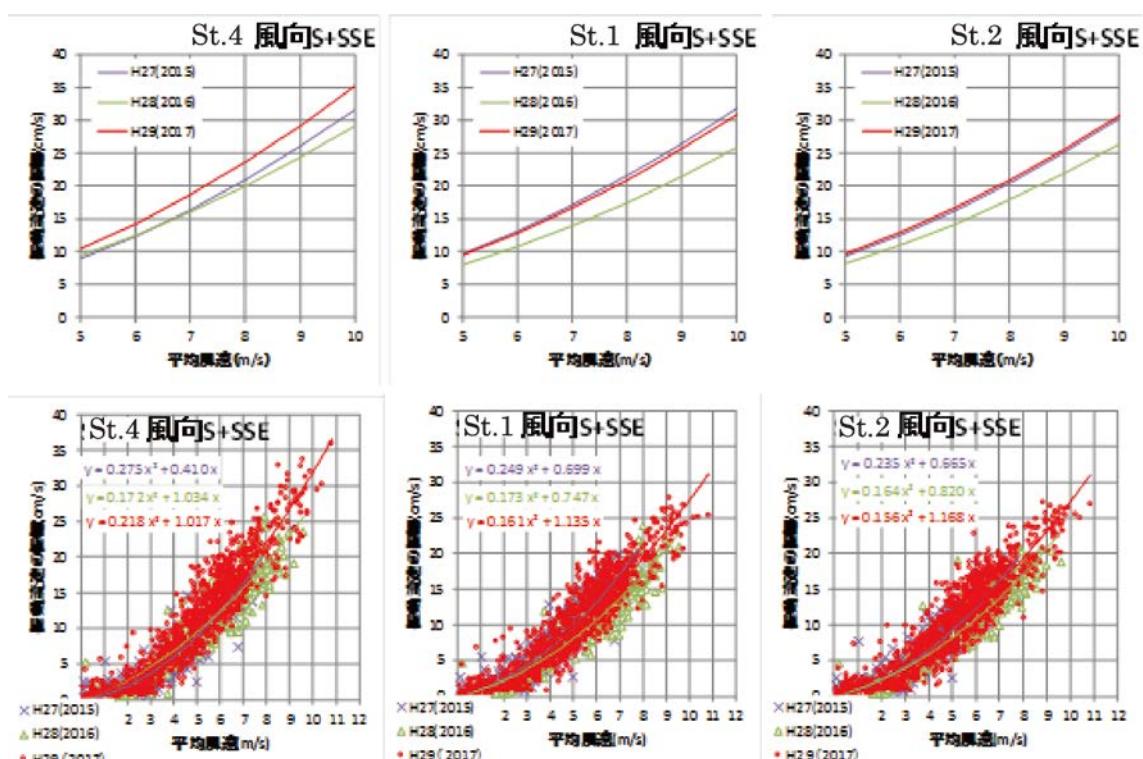
図 2-4-9 湖上風速と振動流速振幅の相関 出現頻度の高い風向 S と SSE のデータを結合

湖上の平均風速と振動流速振幅の相関関係として、風向 S と SSE を結合した相関図を図 2-4-9 に示す。3 カ年とも風速と振動流速に明瞭な相関関係が認められるものの、相関式の傾きやバラつきは各年で異なっている。このため、3 カ年ともに観測することができた風速 5~8m/s に着目して振動流速の平均値を算出した結果、台風擾乱後の平成 29 年は台風通過前の平成 27 年に比べて振動流速の平均値が 20~40% 増加しており、水草の大量流失によって湖水の流動環境が改善したと推察された (表 2-4-2)。

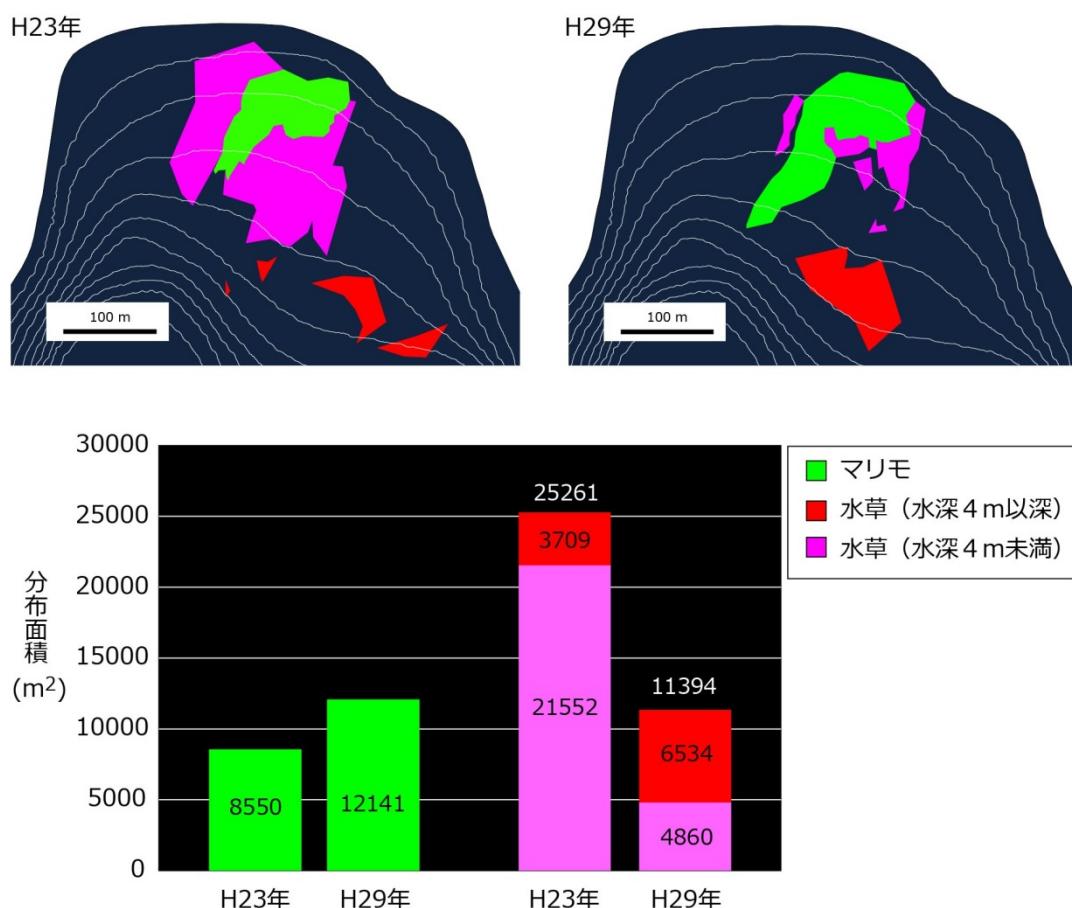
図 2-4-10 チュウルイ湾におけるマリモと水草の分布面積の長期変化

本調査で得られた分布地図と平成 23 年の調査で得られた分布地図を図 2-4-10 に示す。このうち、水草については被度 80%以上の分布範囲を図示した。これらを比較すると、マリモの分布面積は台風通過前（H23 年）よりも約 4 割拡大しており、主に水深 3m 以深で顕著な拡大が見られた。しかしながら、分布を拡大したマリモは集合型（球状）マリモではなく浮遊型のマリモであった。また、水深 4.0m 未満の浅瀬に繁茂していた水草（被度 80%以上を対照）の分布面積が平成 23 年と比較して約 8 割縮小する一方、水深 4.0m 以上の水域では水草（主にマツモ）の分布面積が約 2 倍増加していた。マリモが新たに分布を拡大した水域の大半は、従前まで水草が高密度で繁茂していた水域であったことから、大型台風がもたらした風波によって水草が流失し、浮遊型のマリモが入り込むスペースができたと考えられる。

水草については被度 80%以上の分布範囲を対象とした

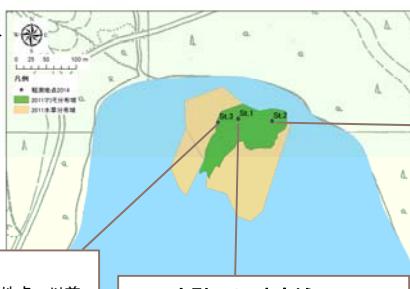
### St.3: 水草繁茂域

- 水生植物が優占する地点。以前は球状マリモが優占していたが、水生植物におきかわった

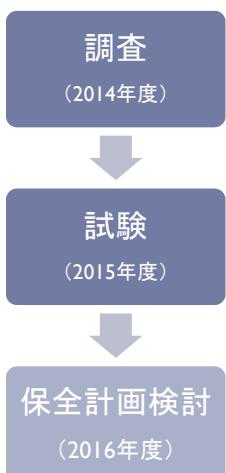
- ▶ マリモ破損域では大型マリモ生息域よりも、マリモの回転に必要な波の振動流が小さい傾向にあった  
(ただし、流速に違いが生じている要因は今後の課題)
  - ▶ 水草がマリモ生息域の振動流を減衰させている可能性が示唆された
- 
- ▶ 今年度の検討結果をうけ、マリモの保全に有効な対策を試験的に実施(水草の伐除)する。
  - ▶ 今年度検討した指標により、マリモの生育環境(物理環境)改善の効果を把握する。
  - ▶ 試験結果をまとめ、保全計画を立てる検討材料とする。

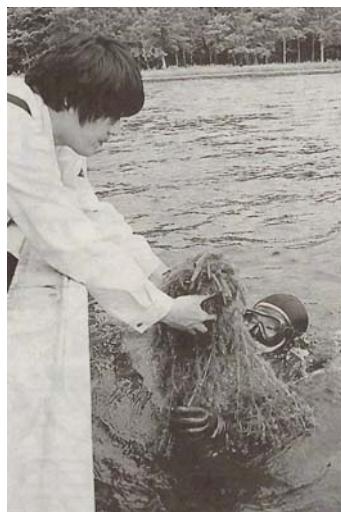
- ・7月28, 29日の2日間でダイバー3名による素手での全量刈取りを実施。
- ・水草の形状が保持されるよう、湖底の根から刈取り。
- ・刈り取った水草は区画ごとにコンテナに収納し、動力船で湖岸に運搬。

ダイバーによる水草刈取りの様子  
(2015年7月29日 毎日新聞)

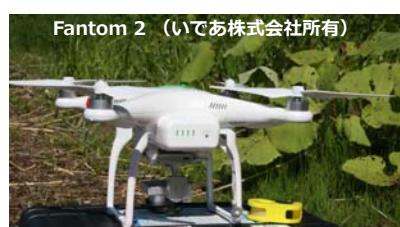
Fantom 2 (いであ株式会社所有)

- ・水草の除伐前（7月17日）および除伐後（7月30日）にドローンによるチュウルイ湾の空撮を実施し、試験区域の刈取り状況を確認すると共に、周辺の水草の分布状況を観測した。

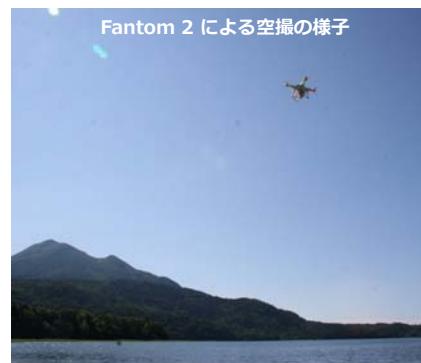
Fantom 2 による空撮の様子

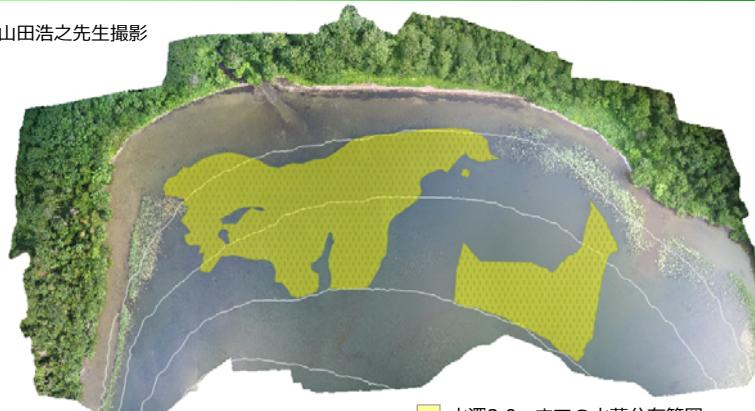
■ 水深3.0mまでの水草分布範囲

- ・空撮画像と潜水調査にから水草分布域を推定した結果、水深3.0mまでの水草の分布範囲は約18,500m<sup>2</sup>と算出された。
- ・また、区画Aにおける単位面積当たりの水草重量、および区画B～Hの回帰直線の関係から水草湿重量をそれぞれ求めた結果、約38,800～80,100 kg (39～80 t) となり、今回の除伐試験では全体の約1～2%を除伐したと推定された。

- 今回の水草除伐による総刈り取り量は湿重量で約**0.7t**であり空撮画像から推定された除伐面積は**163.6m<sup>2</sup>**であった。また、水深3mまでのチュウルイ湾全体における水草湿重量は約39~80tであり、今回は**全体の約1~2%を除伐**したと推定された。
- 除伐試験区域内に出現した水草の種数は合計**7種**であったが、**全体の約97%がマツモとセンニンモ**で占めていたことから、これら2種がマリモ生育地回復のための除伐対象種となると予想される。
- 1997年の調査結果と比較して、今回の調査では3種（うち2種はRDB種）の水草が確認できなかったことから、同地域の**水草の種構成が単純化**（多様性が劣化）している傾向が確認された。
- **体長あたりの重量はマツモが他種と比較して圧倒的に高く**、水中の空間をほぼ独占していることから。同種の繁茂が水中の流動環境（水路形成等）に強く影響を及ぼしていると考えられた。

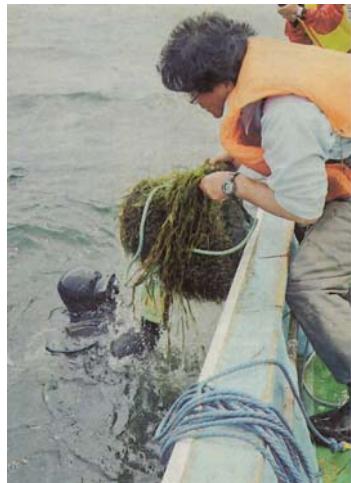
- ・7月31日から8月2日までの3日間  
ダイバーのべ8名による素手での全量除伐を実施
- ・水草の形状が保持されるよう、湖底の根ごと除伐
- ・除伐した水草は、区画ごとにコンテナに収納し、動力船で湖岸に運搬

ダイバーによる水草除伐の様子  
(2016年8月1日 北海道新聞)

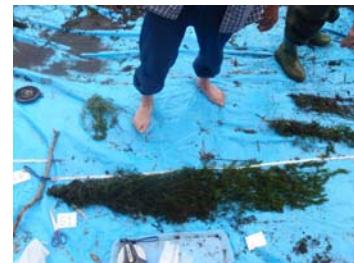
湿重量の計測

体長の計測

- ・水草の除伐と並行して、7月31日から8月3日までの4日間、すべての水草を種ごとに仕分けた後、電子秤で湿重量を計測した  
(ボランティア参加人数はのべ66名)
- ・また、出現した水草種のサンプルを1区画おきに数本抽出し、その体長を計測した

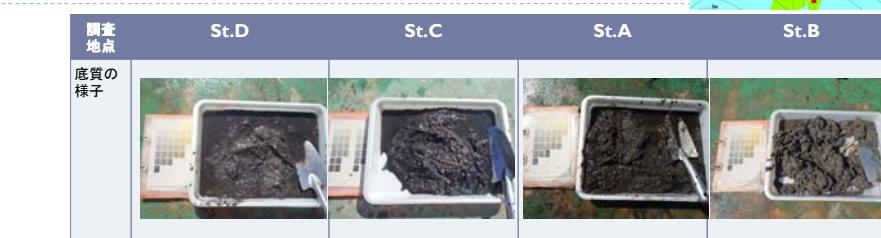
- ▶ 昨年度刈取したSt.Dが最も粒径が粗く、次いで今年度刈取したSt.Bが粗かった。
- ▶ St.AとSt.Cはほぼ同じだった

※水深はいずれも2.1m  
※7/31, 8/1の除伐試験後の8/11に採泥

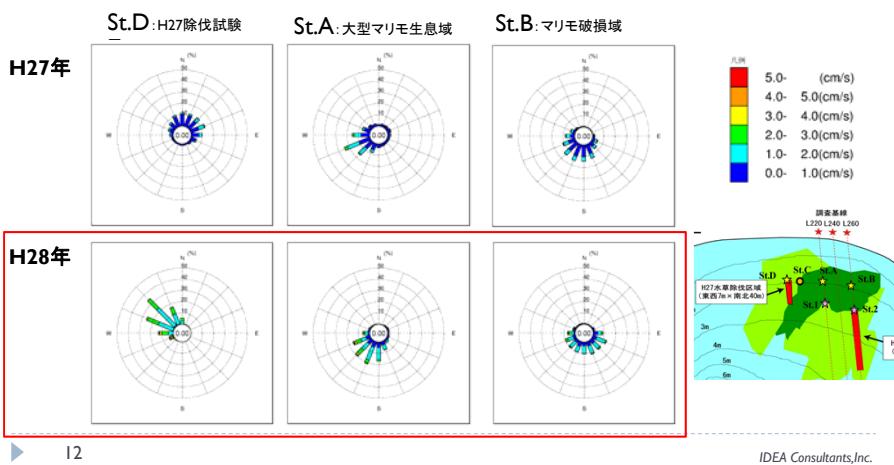
## 除伐前後の平均流の変化 (St.AとBの比較)

- ▶ St.B(試験区)では、St.A(対照区)に比べて除伐後の平均流速が南東方向に大きく変化していた。

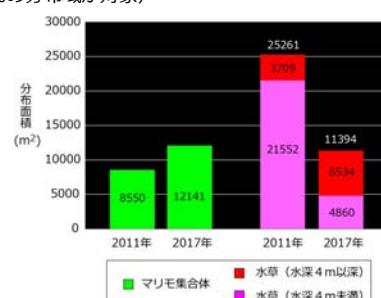
平成29年

- マリモ集合体の分布面積は約4割拡大
- 水深4.0m未満の浅瀬に繁茂していた水草の分布面積は、平成23年と比較して約8割縮小
- 一方、水深4.0m以上の水域では、水草の分布面積が約2倍に増加
- マリモが新たに分布を拡大した水域の大半は、従前まで水草が高密度で繁茂していた水域であったことから、大型台風がもたらした風波によって水草が流失し、マリモが入り込むスペースができたと考えられる
