## ～電気パネルヒーターからの出火に注意～

令和4年10月にスティーベルエルトロン社製の電気パネルヒーター（以下「パネルヒーター」という。）から出火する事案が札幌市において発生しています。機器内部で使用されているステンレス製のSUS管及びアルミ製のフィン、設置状況、吸込み口を含めた清掃の有無や使用方法、環境の差異に伴いますが、温度変化によって寸法の変化が起こります。これらの状況により、機器内部で自然放熱が阻害され、SUS管の温度上昇から局所的な破断の発生、破断部から絶縁材として使用しているマグネシアが噴出した物が火花として機器外部に影響を及ぼす場合があります。

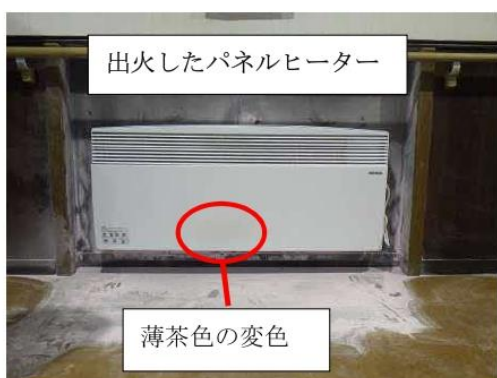
### 【出火したパネルヒーター】

スティーベルエルトロン社製  
UJシリーズ（200V仕様）  
CNS-300UJ

※ UJシリーズ CNS-50UJから250UJは内部の構造が同じため変形がみられています。
