2 釧路市役所から栄町平和公園までの経路の現況と課題

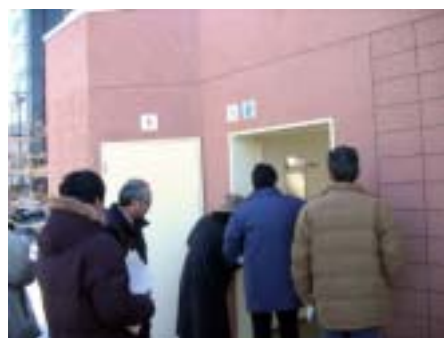
▲ 栄町平和公園のトイレ

- ・ 身障者トイレが栄町公園に設置されている。車イス・オストメイト（洗浄）対応がされていて、バス待ちの人も安心して利用できる
- ・ トイレの夜間照明がどうなっているのか、防犯上の観点も含めチェックすることが必要

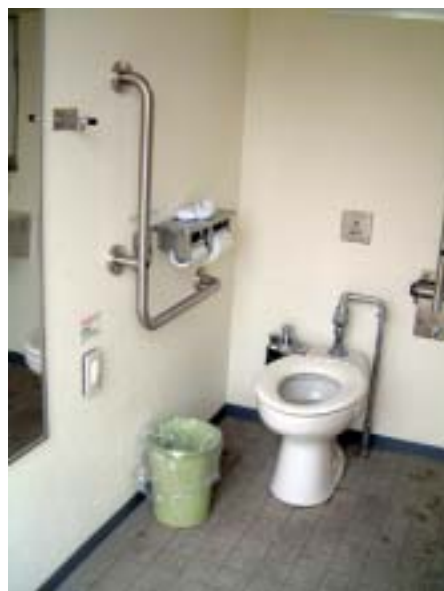
▲ 栄町平和公園身障者用トイレ

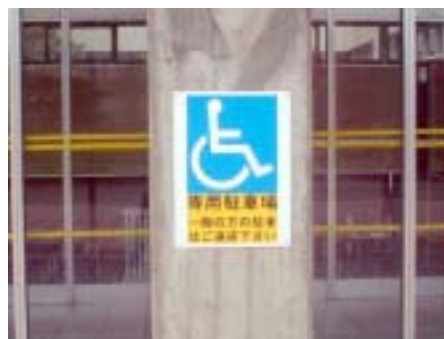
▲ 市役所身障者用駐車場サイン

- ・ 歩道に立て看板と駐車車両があった
- ・ 交差点以外にも誘導ブロック及び標識の設置が必要ではないか
- ・ 市役所に身障者用駐車に関する標識を設置、わかりやすくすることが望まれる
- ・ 施設への案内標識の設置が望まれる（北大通5丁目→栄町平和公園・交流センター・幣舞橋・釧路駅など）

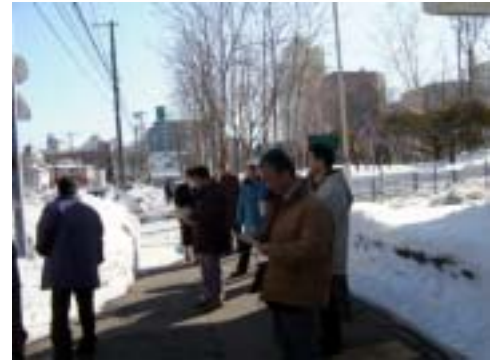
- ・ 興発ビル前からみずほ銀行（北大通）までの間、歩道幅員が狭い。
- ・ 市役所から北大通までの間の歩道が狭く、広くする必要があるのでないか
- ・ 黒金町7丁目の歩道幅員が狭い
- ・ 北側となる歩道について、ロードヒーティングが出来ないか（特交差点だけでも）検討が望まれる
- ・ ミツ輪ビル前の歩道舗装は、すべらなく、歩きやすい。

▲ 釧路市役所前の歩道

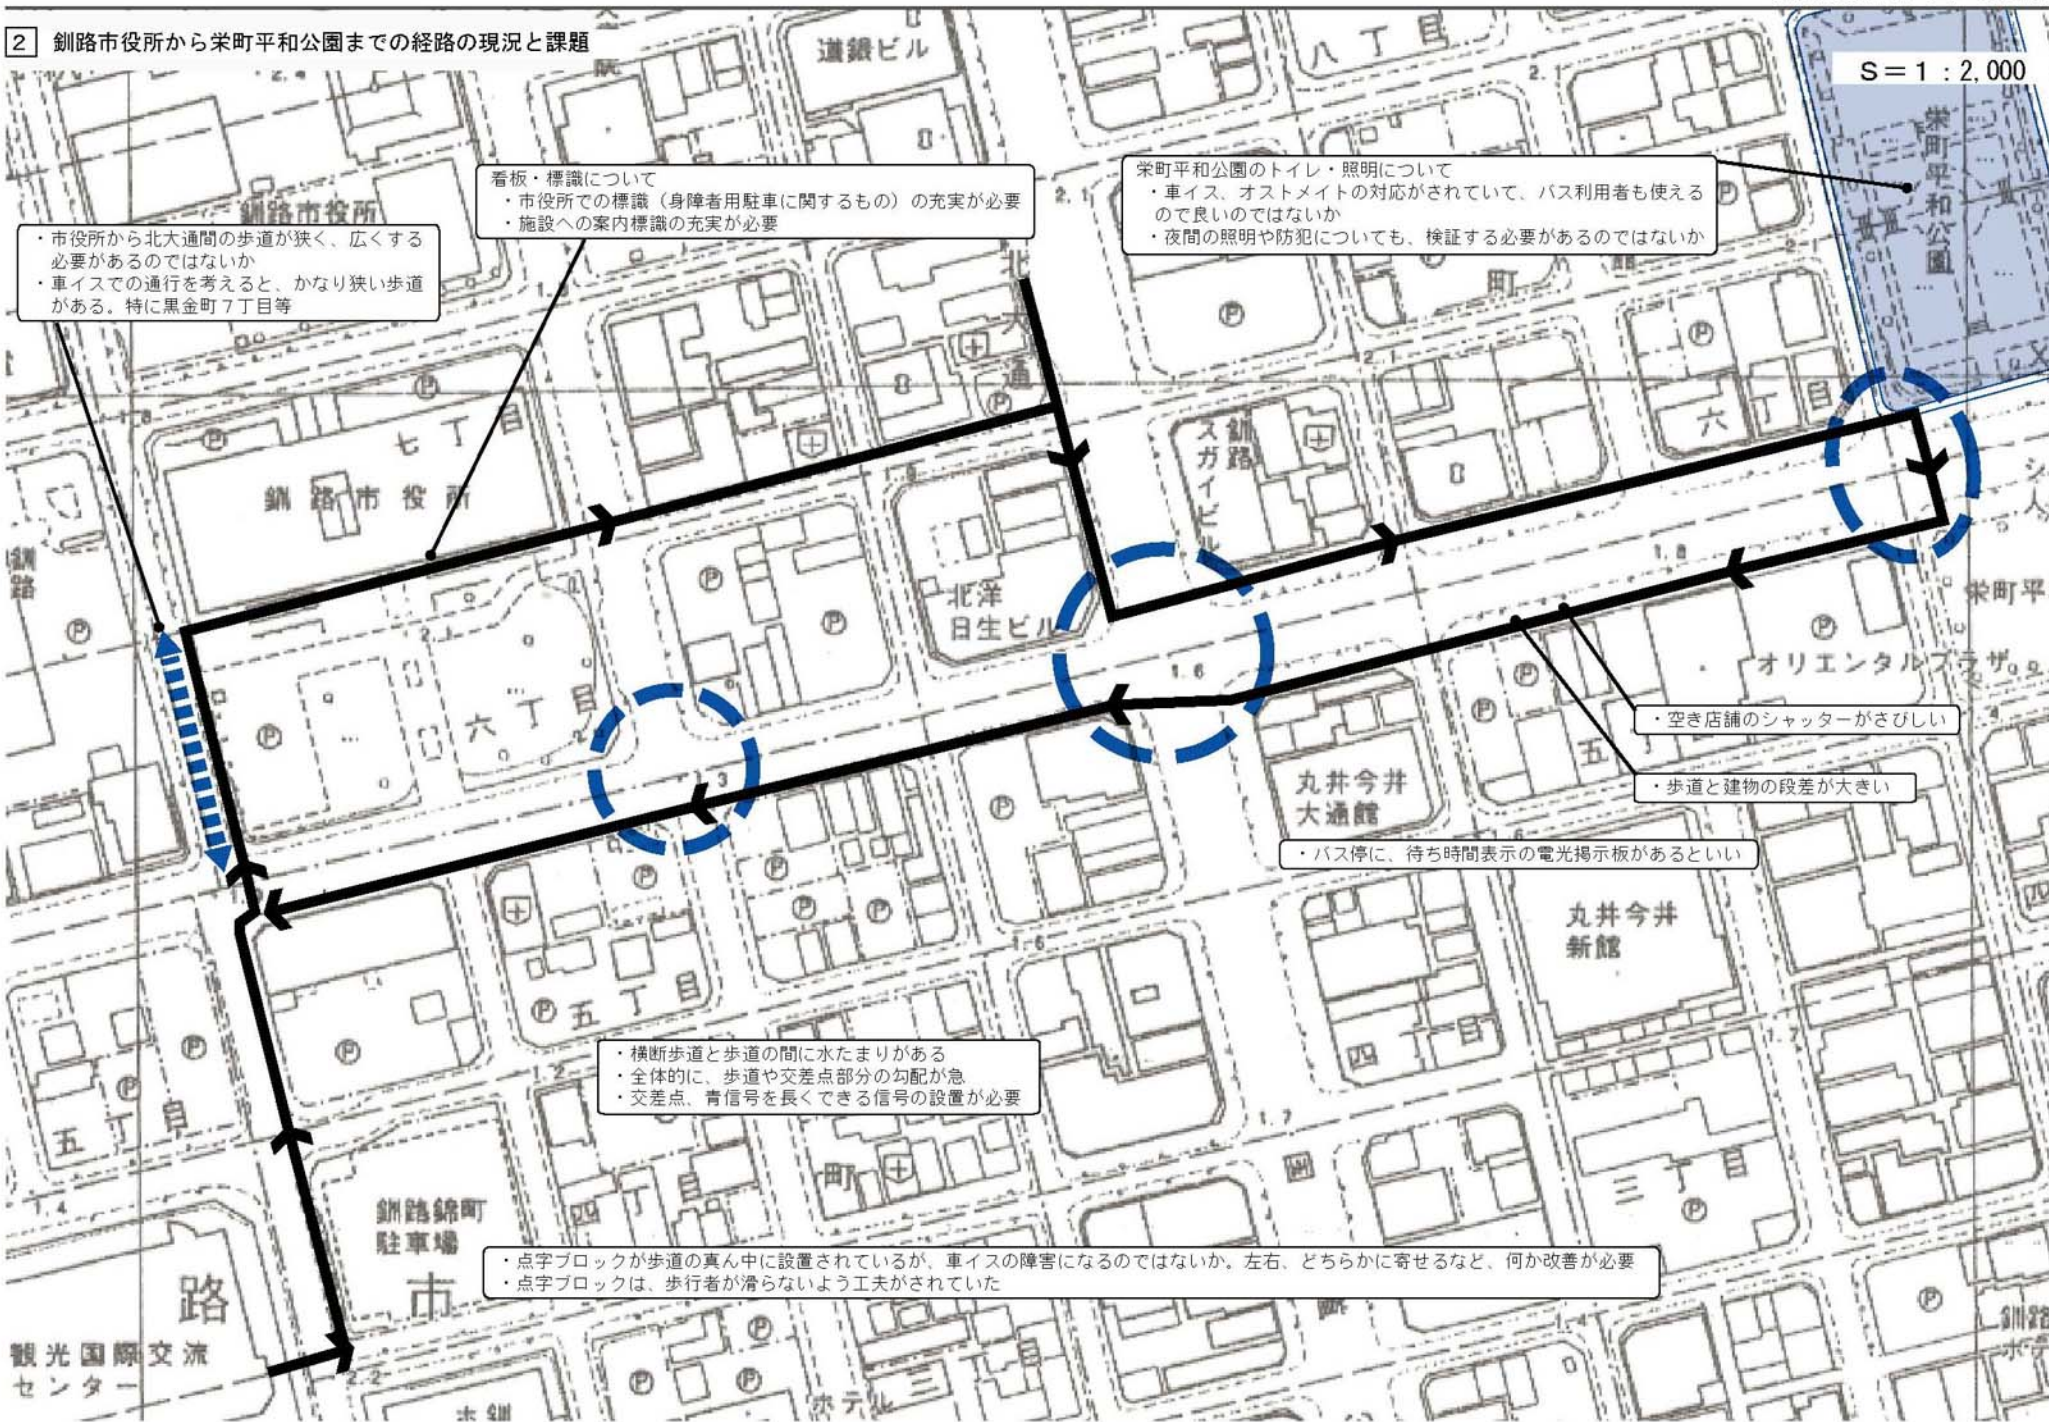
S = 1 : 2,000

・市役所から北大通間の歩道が狭く、広くする必要があるのでないか
 ・車イスでの通行を考えると、かなり狭い歩道がある。特に黒金町7丁目等

看板・標識について
 ・市役所での標識（身障者用駐車に関するもの）の充実が必要
 ・施設への案内標識の充実が必要

栄町平和公園のトイレ・照明について
 ・車イス、オストメイトの対応がされていて、バス利用者も使えるので良いのではないか
 ・夜間の照明や防犯についても、検証する必要があるのではないか

・空き店舗のシャッターがさびしい
 ・歩道と建物の段差が大きい

・バス停に、待ち時間表示の電光掲示板があるといい

・横断歩道と歩道間に水たまりがある
 ・全体的に、歩道や交差点部分の勾配が急
 ・交差点、青信号を長くできる信号の設置が必要

・点字ブロックが歩道の真ん中に設置されているが、車イスの障害になるのではないか。左右、どちらかに寄せるなど、何か改善が必要
 ・点字ブロックは、歩行者が滑らないよう工夫がされていた
