(3) 春季の実地検証の内容

4 国際交流センター、釧路市役所、北大通、JR釧路駅までの経路の現況と課題

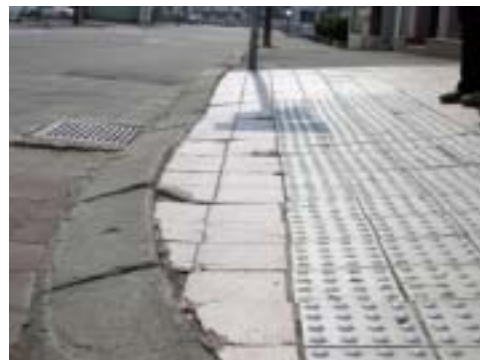
▲ 市役所から北大通へ行く特定経路 E の交差点 タイルが割れて波打っている

- ・ 点字ブロックが交差点部分のみ設置してある。点ではなく線での誘導が望ましいのではないか
- ・ 点字ブロックが欠けているところが多い
- ・ 点字ブロックの大きさはその場所によってまちまちであり、統一したほうが良いのではないか

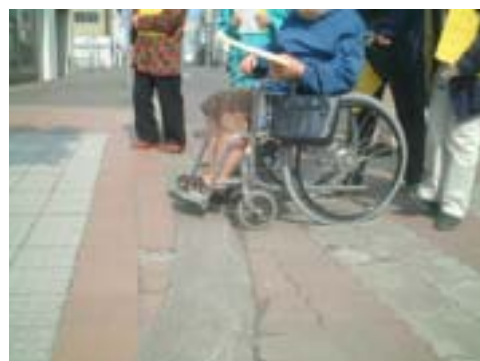
▲ 横断歩道から歩道へ車イスで上がる

- ・ 釧路市朝市前の歩道は、車イス介護者がいれば通行できるが、一人では傾斜角度がきつく通行不可能
- ・ 勾配がきつく、段差の有る歩道は車イスではのぼれない。勾配を緩やかにし、段差の解消が必要
- ・ 信号機前の歩道の勾配、きついところが何箇所もある
- ・ 店側に、段差解消のスロープ設置を検討したほうが良いのではないか
- ・ 店と歩道の段差をなくすことが望まれる
- ・ 北大通の 4.20m の歩道は、地先の土台高に合わせたバリアフリー構造で対応するしかないのではないか
- ・ 歩道・車道の段差がきつく車椅子では大変
- ・ 歩道のブロックがぬけてなくなっている。歩道のタイルの破損が目立つ

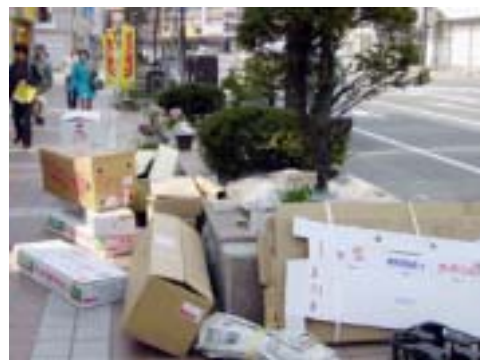
▲ 北大通店舗前、歩道にダンボールが置かれ、幅員を狭めている

- ・ 歩道幅員を確保するため車道を一方通行にするなど、改善するべき
- ・ 黒金町 7 丁目～北大通間までの歩道幅が狭い
- ・ 歩道が狭く、改善が難しいところは、植樹帯を車椅子でも走行できるグレーチング等を設置し、歩道の有効幅員をとった方がよいのではないか
- ・ 電柱や標識が歩道の幅員を狭めている
- ・ 市役所～北大通間、歩道が狭い

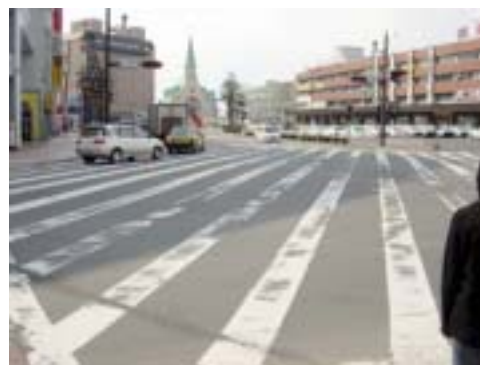
▲ 駅前交差点

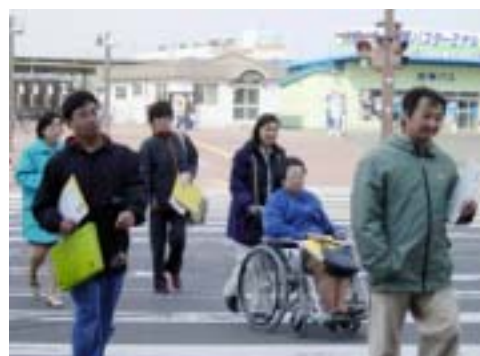
▲ 駅前交差点を車イスで渡る

- ・ みずほ銀行の交差点の横断歩道が真っ直ぐつながっていない
- ・ 駅前スクランブル交差点、車椅子で横断するためには時間が短すぎる
- ・ 交流センターを出た交差点に点字ブロックがない
- ・ 市役所と興発ビルの横断歩道が回り道。両サイドの信号を連動させて、スクランブル交差点に出来ないか

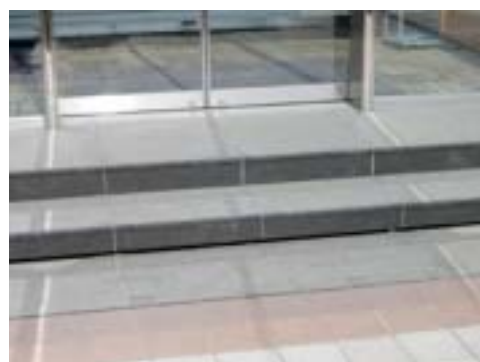
▲ 階段のある北大通店舗入口

- ・ 北大通にある商業施設で、車イスで入れるところは3店ぐらいしかなかった
- ・ 段差があっても、お店の人や周りの人が手伝ってあげれば入れるのではないか

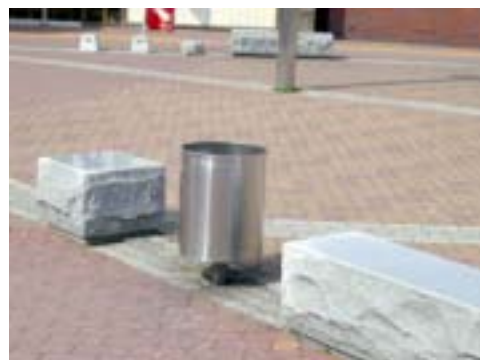
▲ 駅前広場に設置された石のベンチ

- ・ 高齢社会を向かえるにあたり、歩道上に休憩できるベンチが必要
- ・ 北大通り全体、休憩所が少ない
- ・ バス停にベンチの設置が望まれる
- ・ 設置してあるバス停のベンチは使用しにくい。材料やデザイン、位置のせいで。石だとメンテナンスはしやすいだろうが、冷たいため、座りたい気持ちにならない

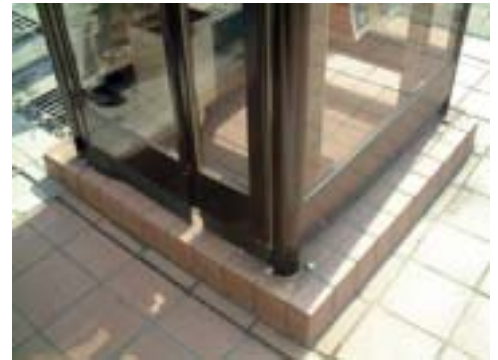
▲ 段差があり車イス対応ではない
公衆電話

- ・ 公衆電話の出入口に段差があり、車イスで使えない。車イスでも使える公衆電話までの案内図がドアにあると親切

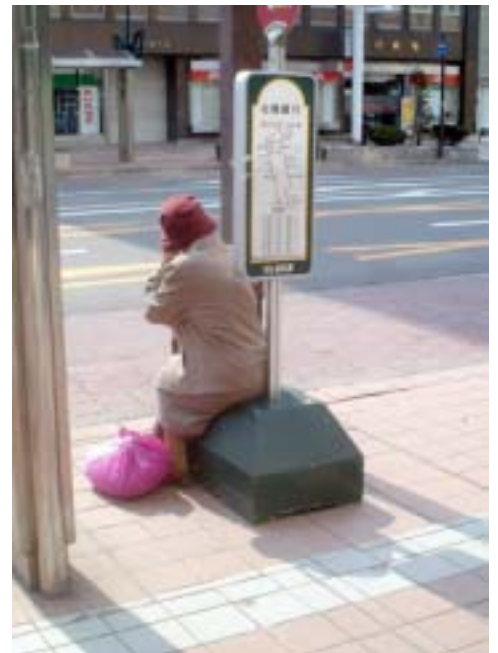
▲ バス停に座り、バスを待つ市民
(休憩施設の必要性)
